HISTORISK INVENTERING
ÄNGELHOLM 3:139

RAPPORT
2023-02-16

UPPDRAG 328887, Ängelholm 3:139
Titel på rapport: Historisk inventering, ÄNGELHOLM 3:139
Status: Rapport
Datum: 2023-02-16

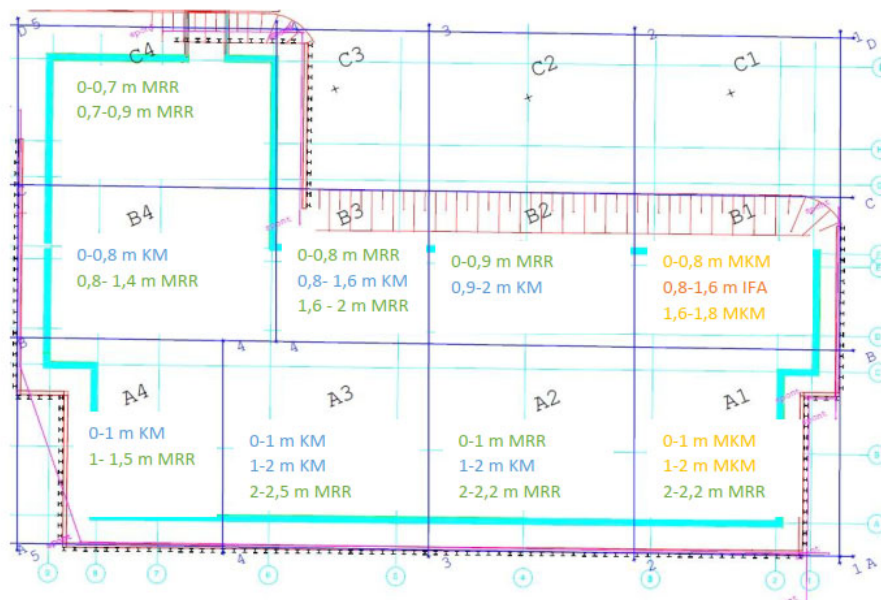
Inför schaktarbete för ny byggnad 70 inom fastigheten Ängelholm 3:139 utfördes kompletterande provtagningar för att kunna klassificera de jordmassor som avsågs transporteras bort under entreprenaden. Resultatet från undersökningen redovisas i Figur 9. Ruta C1-C3 användes vid denna tid som etableringsyta och kunde inte provtas.

Figur 9. Resultat från markundersökning gjord inför masshantering. Källa: Areco 2020

I områdets västra delar bestod jordmassorna av mestadels naturliga jordlager medans det i den östligaste delen påträffades en hel del rivningsmaterial såsom tegel, skrot m.m. Rivningsmaterialet kan härstamma från äldre byggnad inom aktuell fastighet eller vara ditkörda fyllnadsmassor från annan plats. De massorna påvisade halter av PAH-H och bly överstigande riktvärdet för KM. I ett lager påvisades även halter av koppar, nickel och zink överstigande riktvärdet för MKM.

Schaktmassorna hanterades enligt klassificeringen från undersökningen. Totalt transporterades 270,6 ton IFA-jordmassor, 1251,87 ton MKM-jordmassor samt 4854,87 ton KM-jordmassor bort från platsen. (Areco 2020)

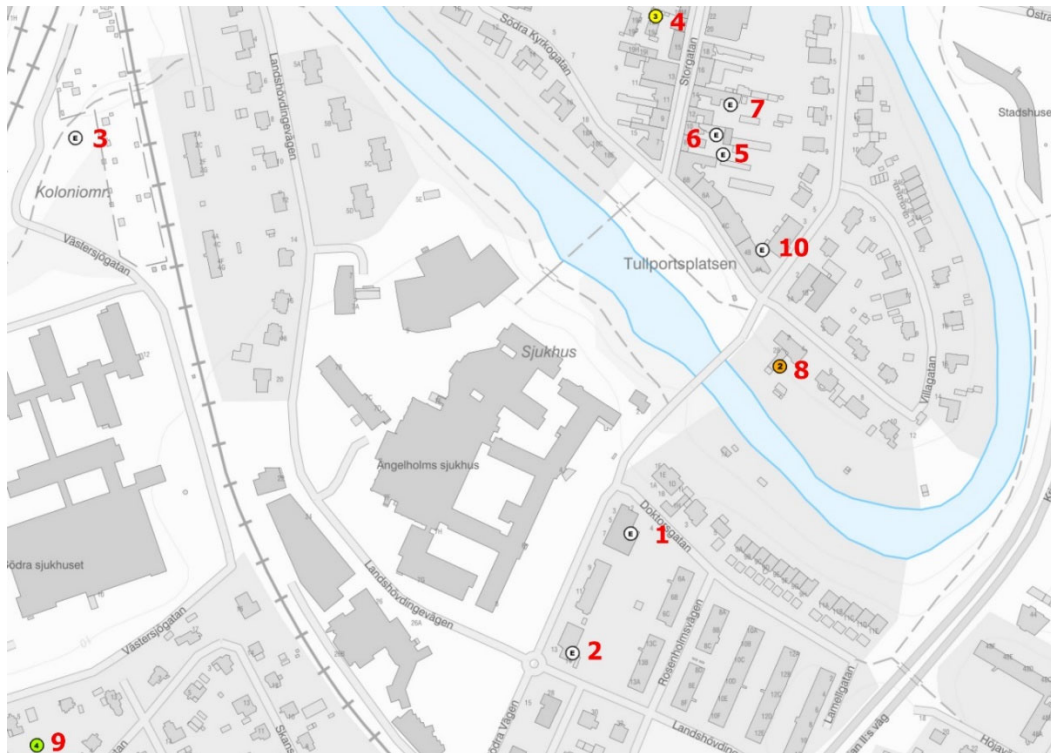
I sjukhusområdets närområde finns till stor del bostäder och mängden objekt som finns med på EBH-kartan är begränsad. Däremot förekommer ett antal objekt. Objektens lokalisering framgår i Figur 10.

Figur 10. Lokalisering av de objekt som finns med på EBH-kartan

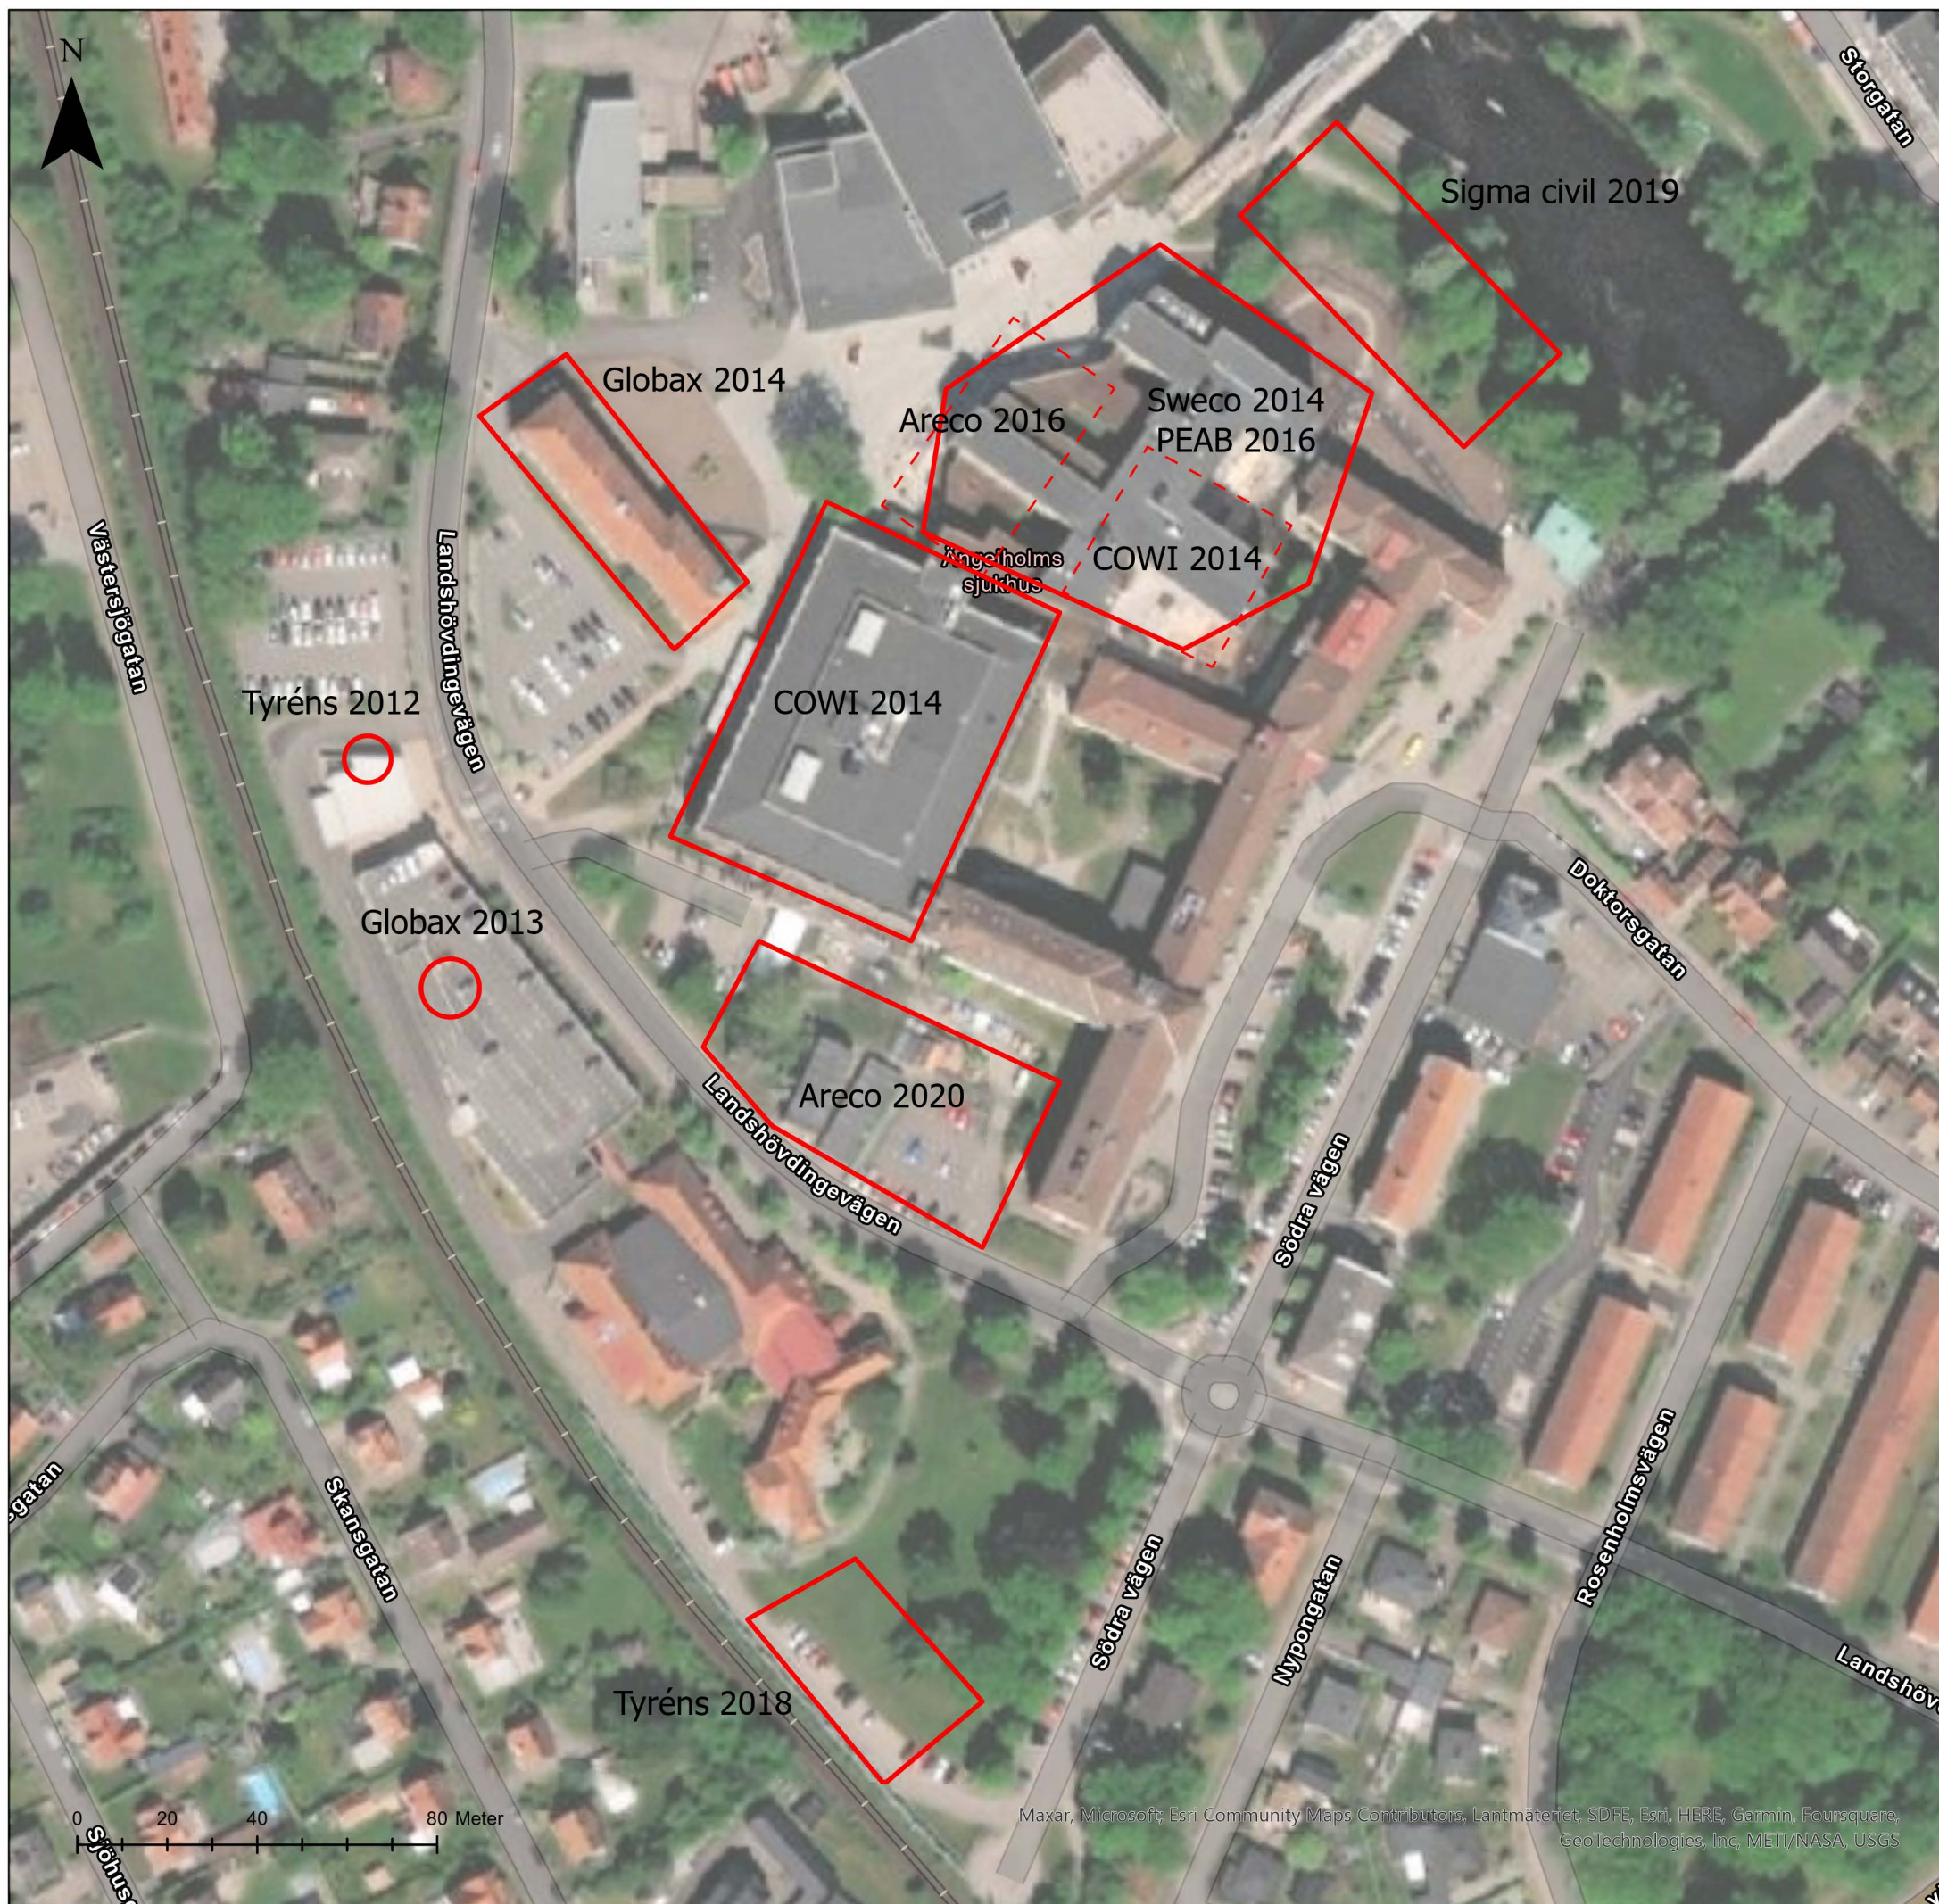
Plankarta, tidigare undersökningar

Plankarta där lokaliseringen av tidigare genomförda undersökningar och åtgärder framgår.
