PM - Historisk miljöinventering

kyrkogården 7:23, 7:24

2024-09-16

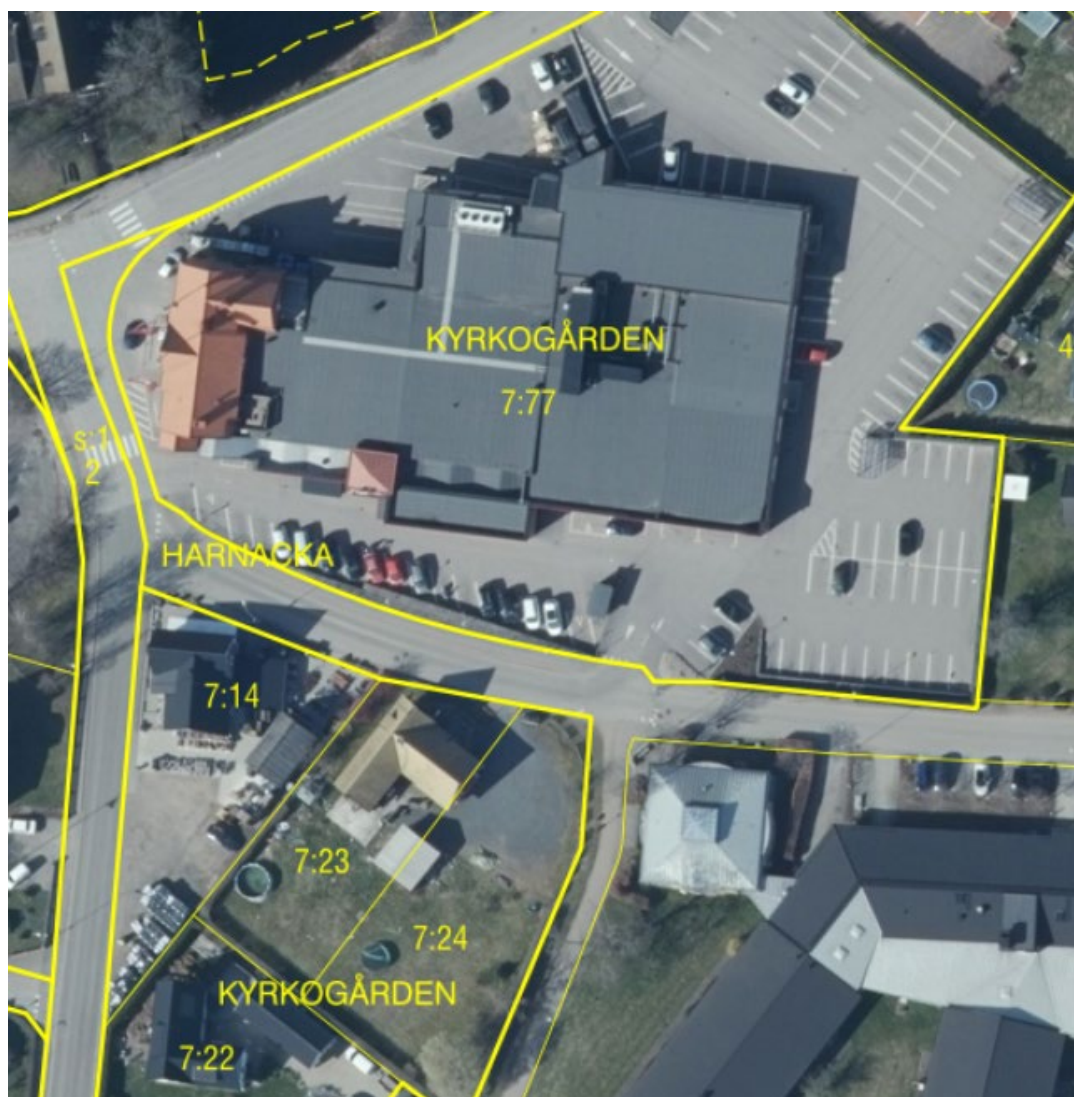
Med tanke på den flacka terrängen och markanvändningen i området bedöms det vara osannolikt att någon betydande användning av fyllnadsmassor förekommit i samband med byggnation. Risken för förekomst av markföroreningar bedöms därför vara låg. Inför schaktarbeten kommer dock några markprov uttas från de markerade provpunkterna i övre marklagret, 0-1 m, för analys av PAH i närheten av garagebyggnaden. Karta 20
