**Kund** Ängelholms kommun, Ängelholms sjukhusområdet,  
Att: Amelie Hillåker

**Datum** 2023-12-08

**Upprättare** Helgessons TrädTjänst AB, Jonas Helgesson 070-30 30 733

**Uppdrag:** Utlåtande kring markerade träd i trädinventeringsförslaget som skickats oktober 2023. Foto text och inventering inkl skador och skötsel förslag och bevarandeförslag.  
Genomföra besiktning av objektet enligt metod nedan samt rekommendera lämpliga/strategiska åtgärder utifrån besiktningsresultat/analys och framtida utveckling/skötselbehov.

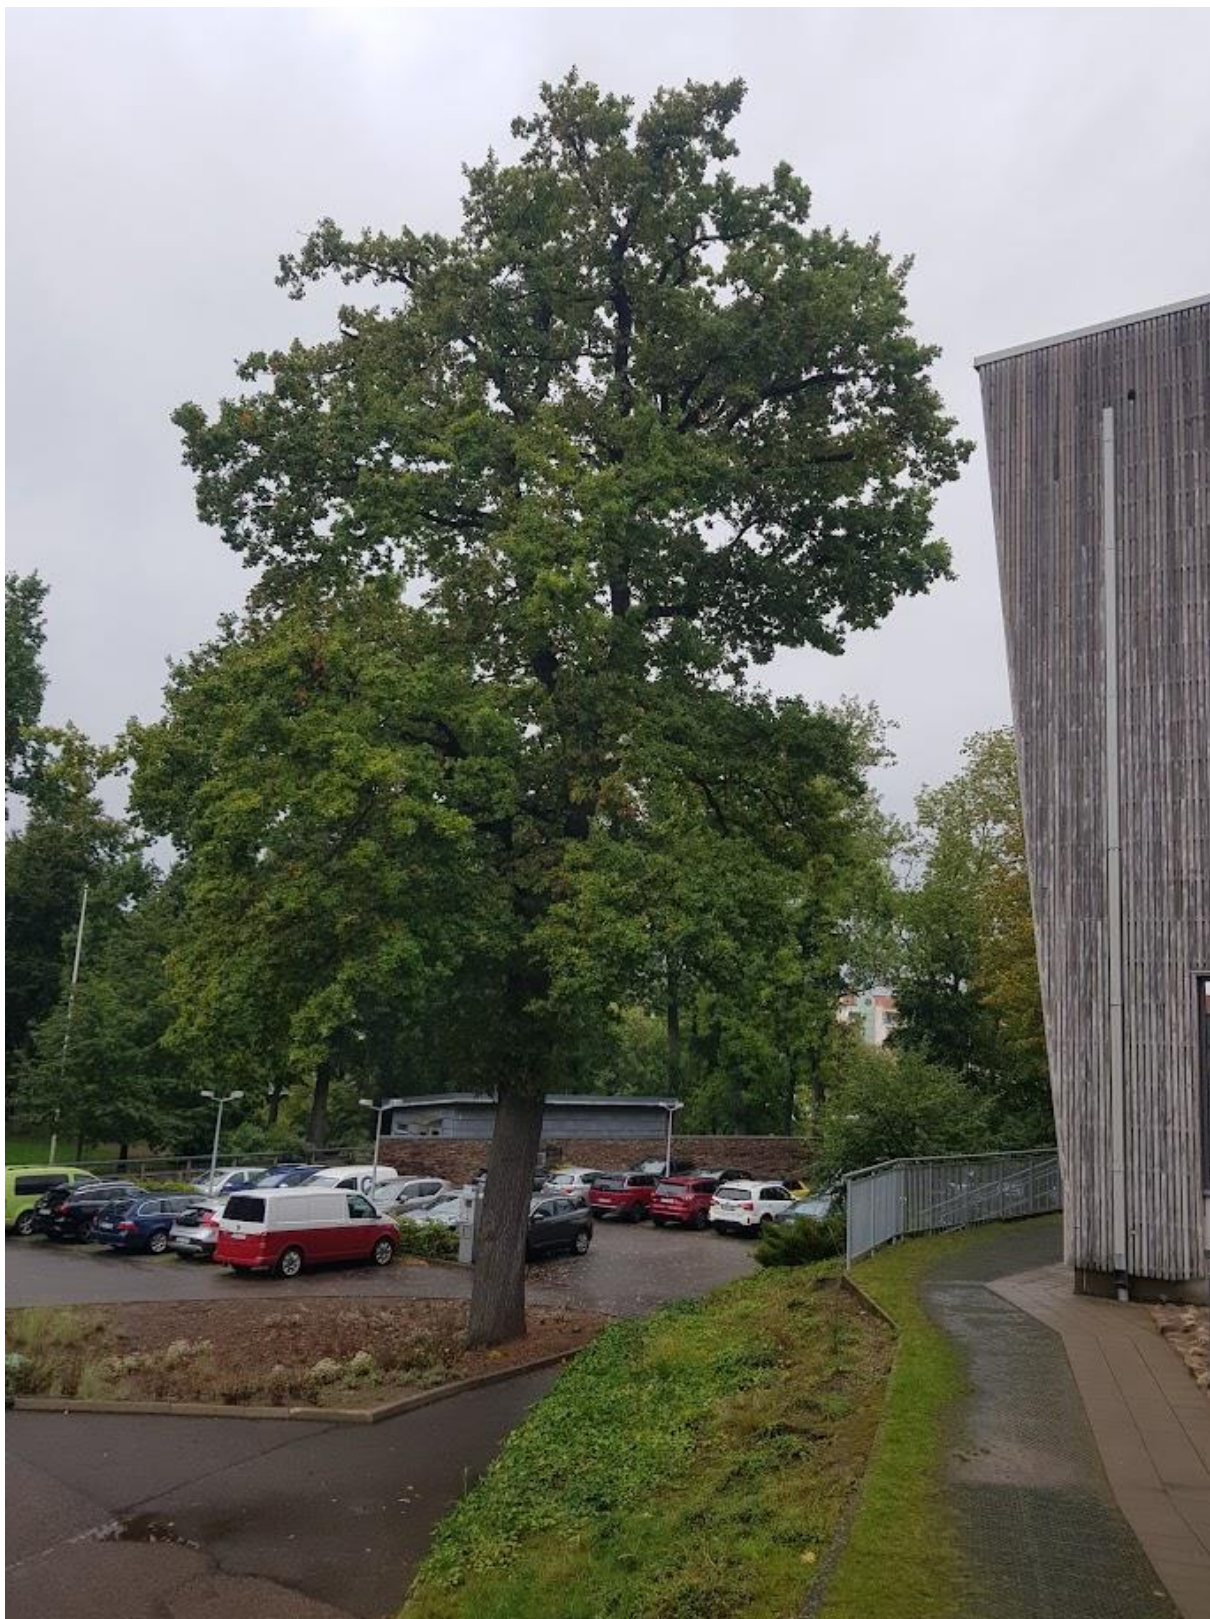
*Träd A. Stor ek som reducerats något pga. intorkad krona kopplad till markarbeten. Läget är stabilt. Skydda trädet och skydda mark 10 meter i radie från trädet.*

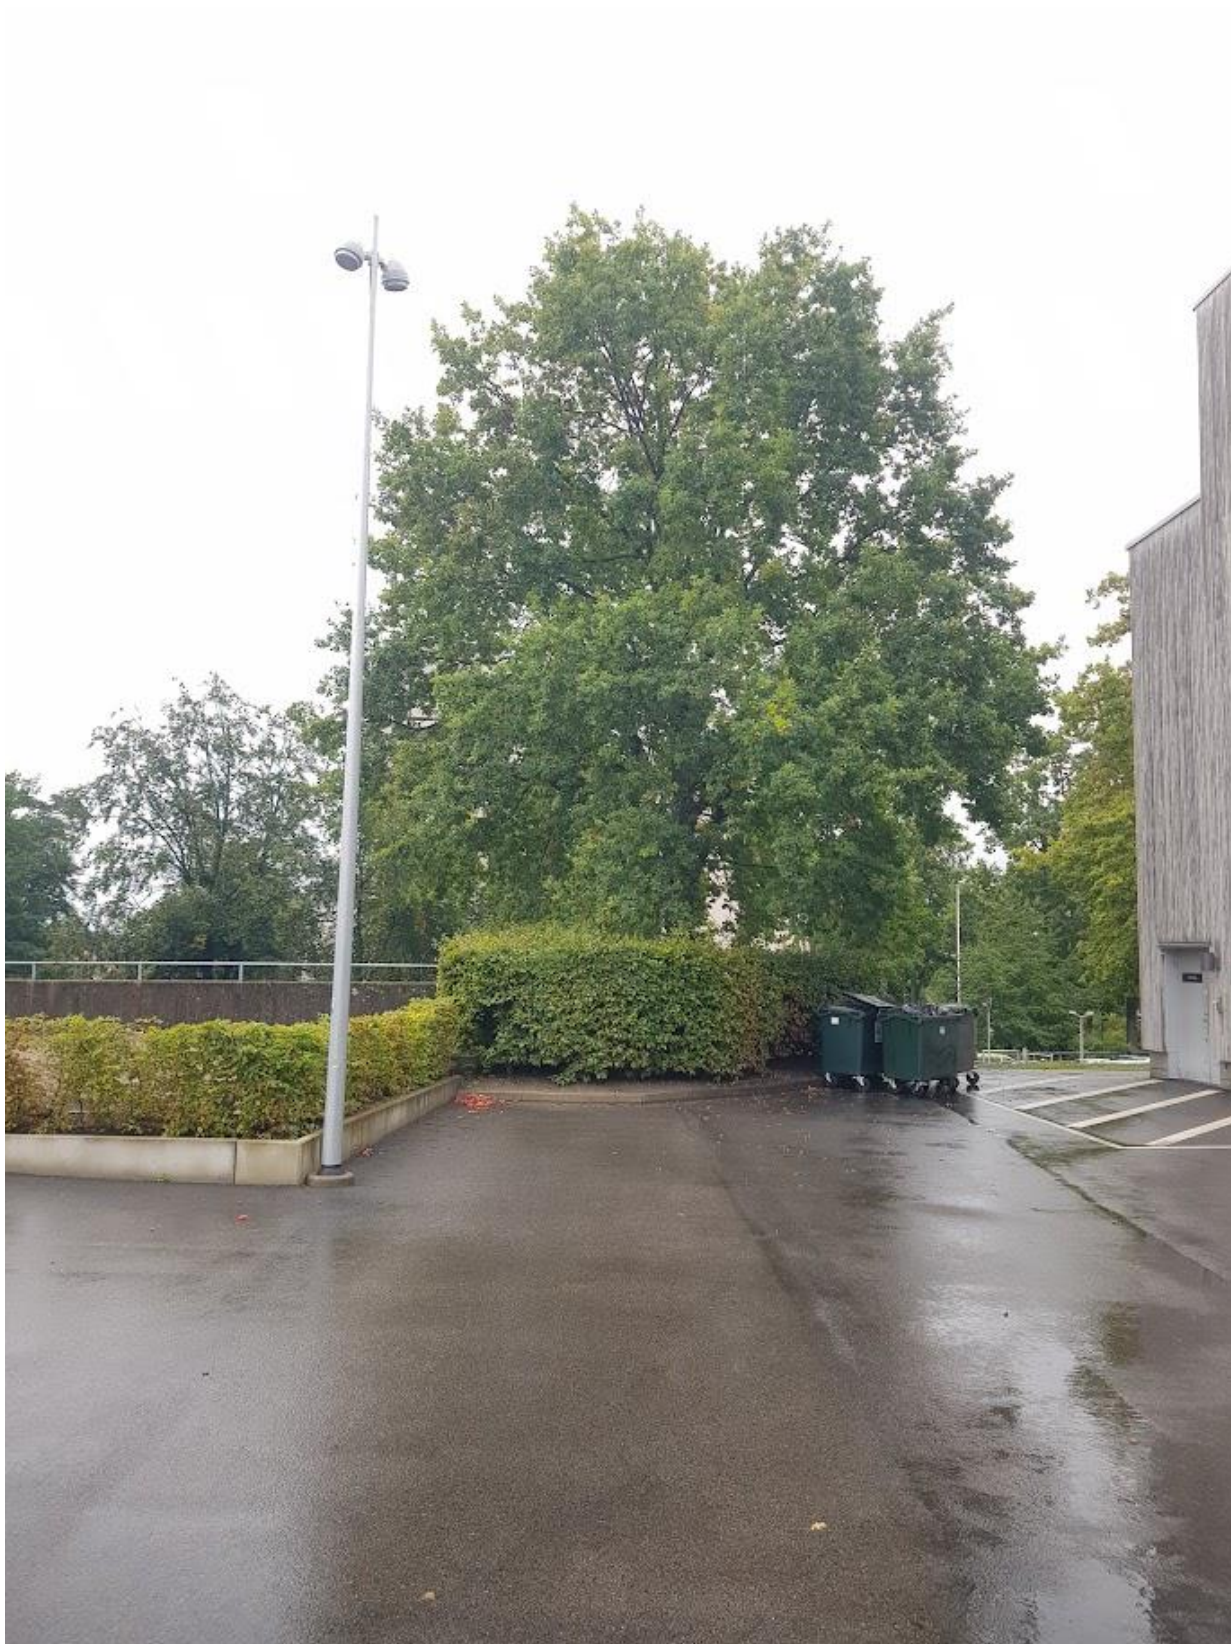
*Träd B. Välplacerad yngre ek. Skydda trädet samt skydda all öppen och genomsläpplig mark. Under övrig mark/ asfalt finns inga värdefulla rötter.*

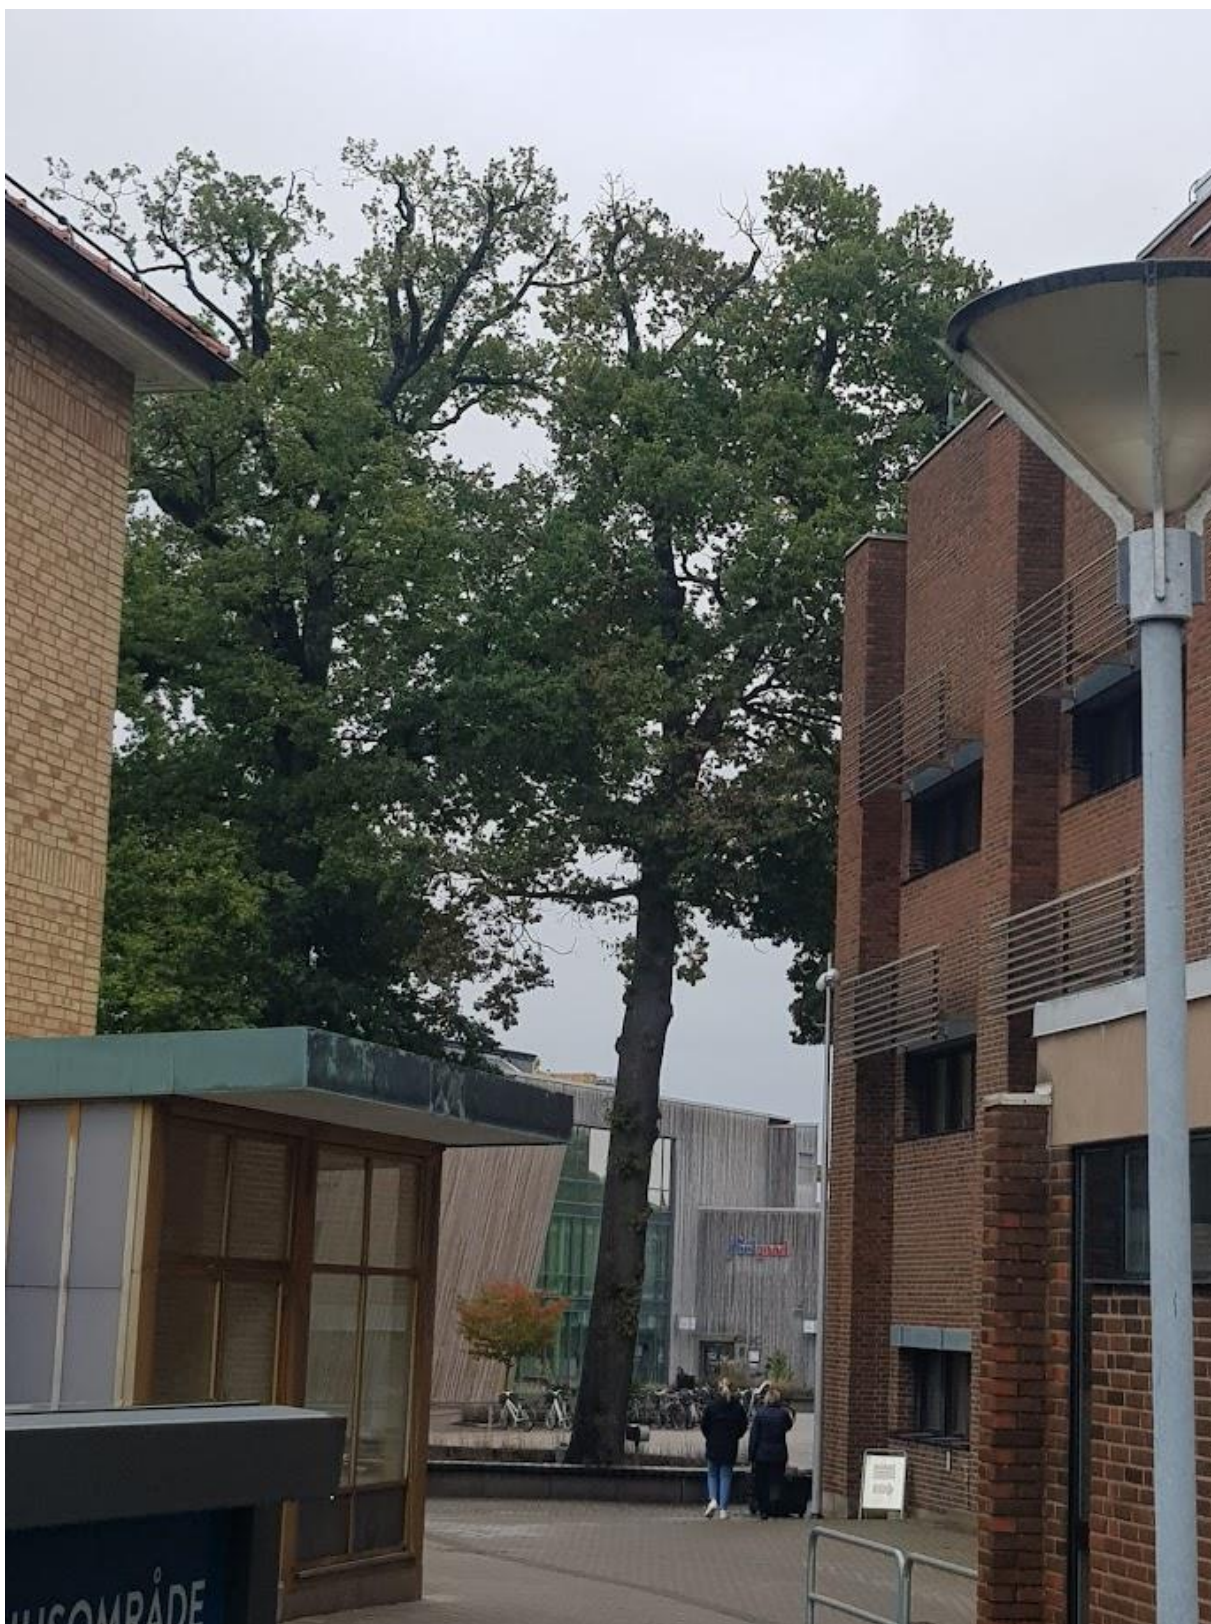
Träd nr C & D: Växtbilden har bytts ut för 9 år sen. Förekomst av Oxtunga har setts (Långsam påverkan på kärnveden). Rekommendation, rötundersökning.

*Träd C,D. Två ekar med historik av omfattande rotskador från schakt som gjorts mitt emellan träden. Träden retarderar långsamt. Växtbädden har renoverats. Vid schakt ska träden och radien 10 meter skyddas med "fasta" staket. Döda grenar rensas bort kontinuerligt. Rötundersökning av stammarna bör göras för att bedöma deras stabilitet så väl det går.*

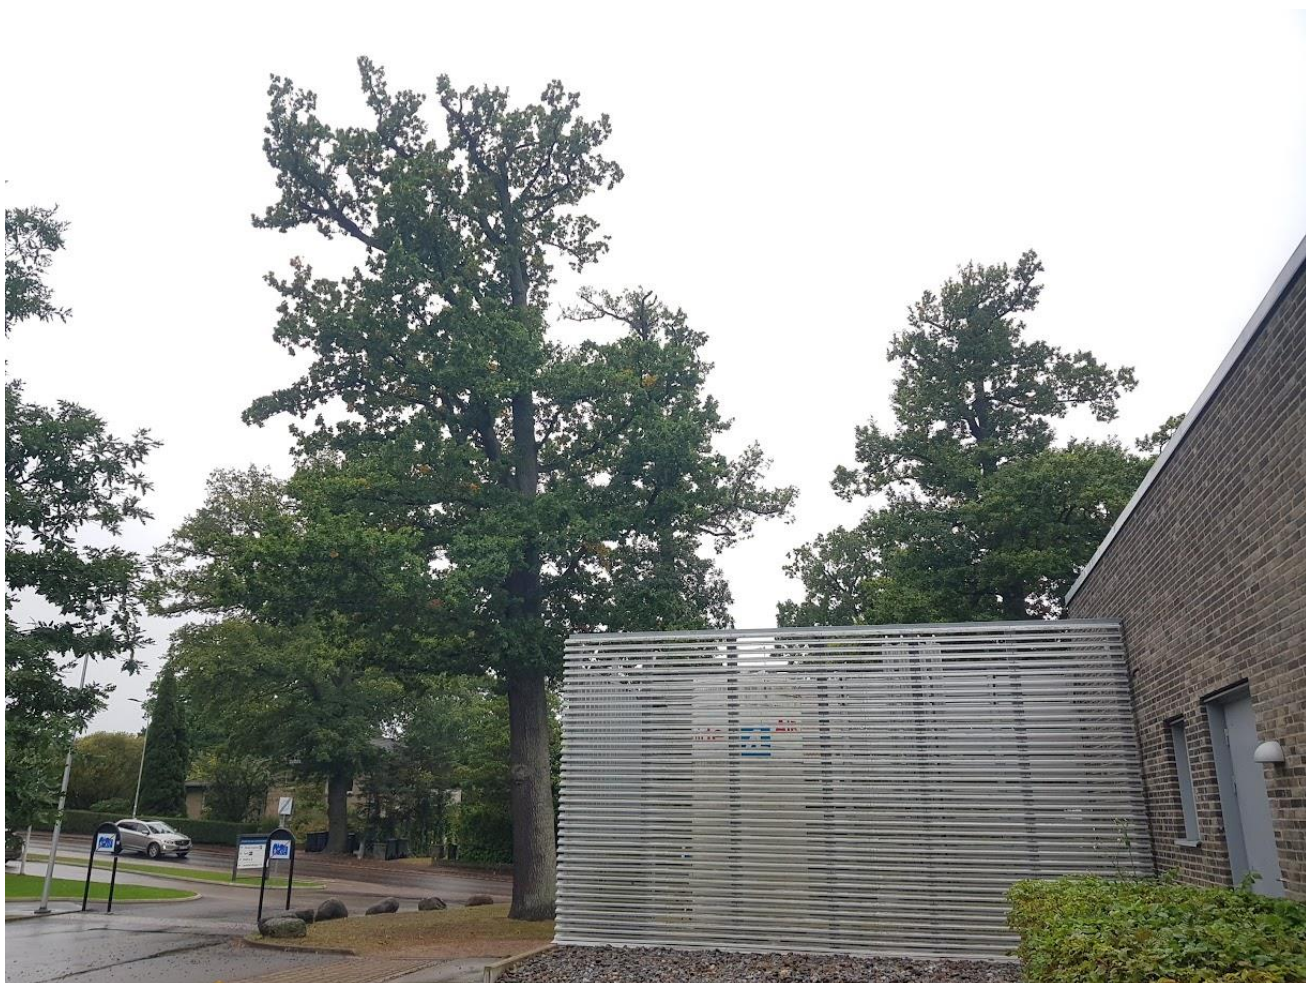
*Träd G, F, E. 3 retarderande ekar. Träden har rensats från dött tre gånger tidigare. Träden krymper fortfarande, dvs läget är inte stabilt. Prognosen är att träden kommer att krympa ytterligare, därefter finns möjlighet att det återskapar krona. Bedömningen på plats är att träden inte kommer att utvecklas positivt men bibehåller stabilitet. Inget aktivt skydd föreslås.*

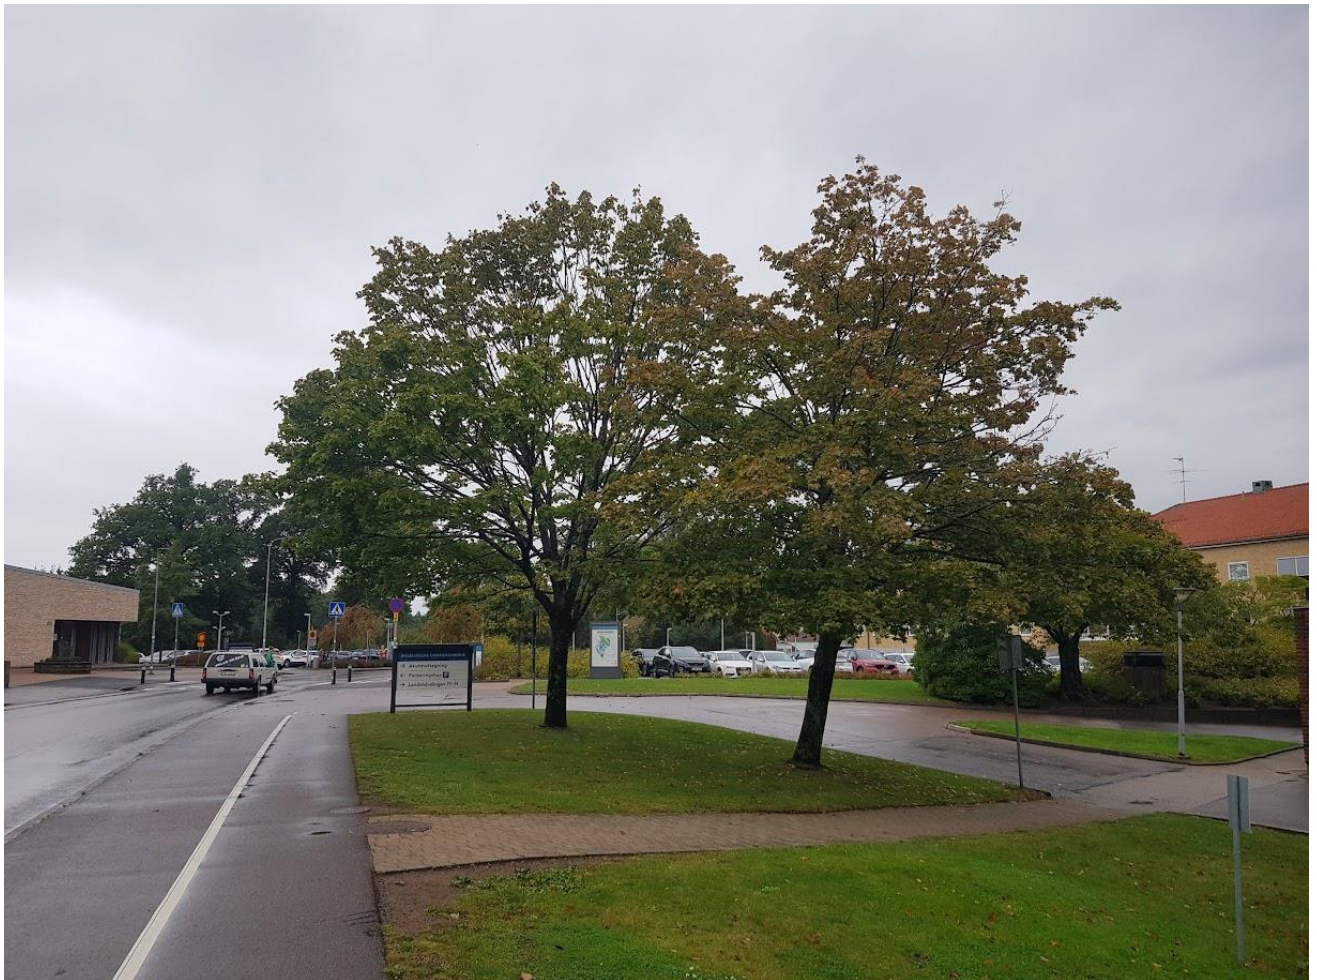
*Träd H,I 2 skogslönnar har växt ut i hela sin tillgängliga växtbädd och kommer inte längre. Träden står stilla eller retarderar. Ej värde att skyddas.*

*Möjlig åtgärd, fäll trädet närmast akutmottagningen (H). Växtbäddsrenovera den andra individen (I).*

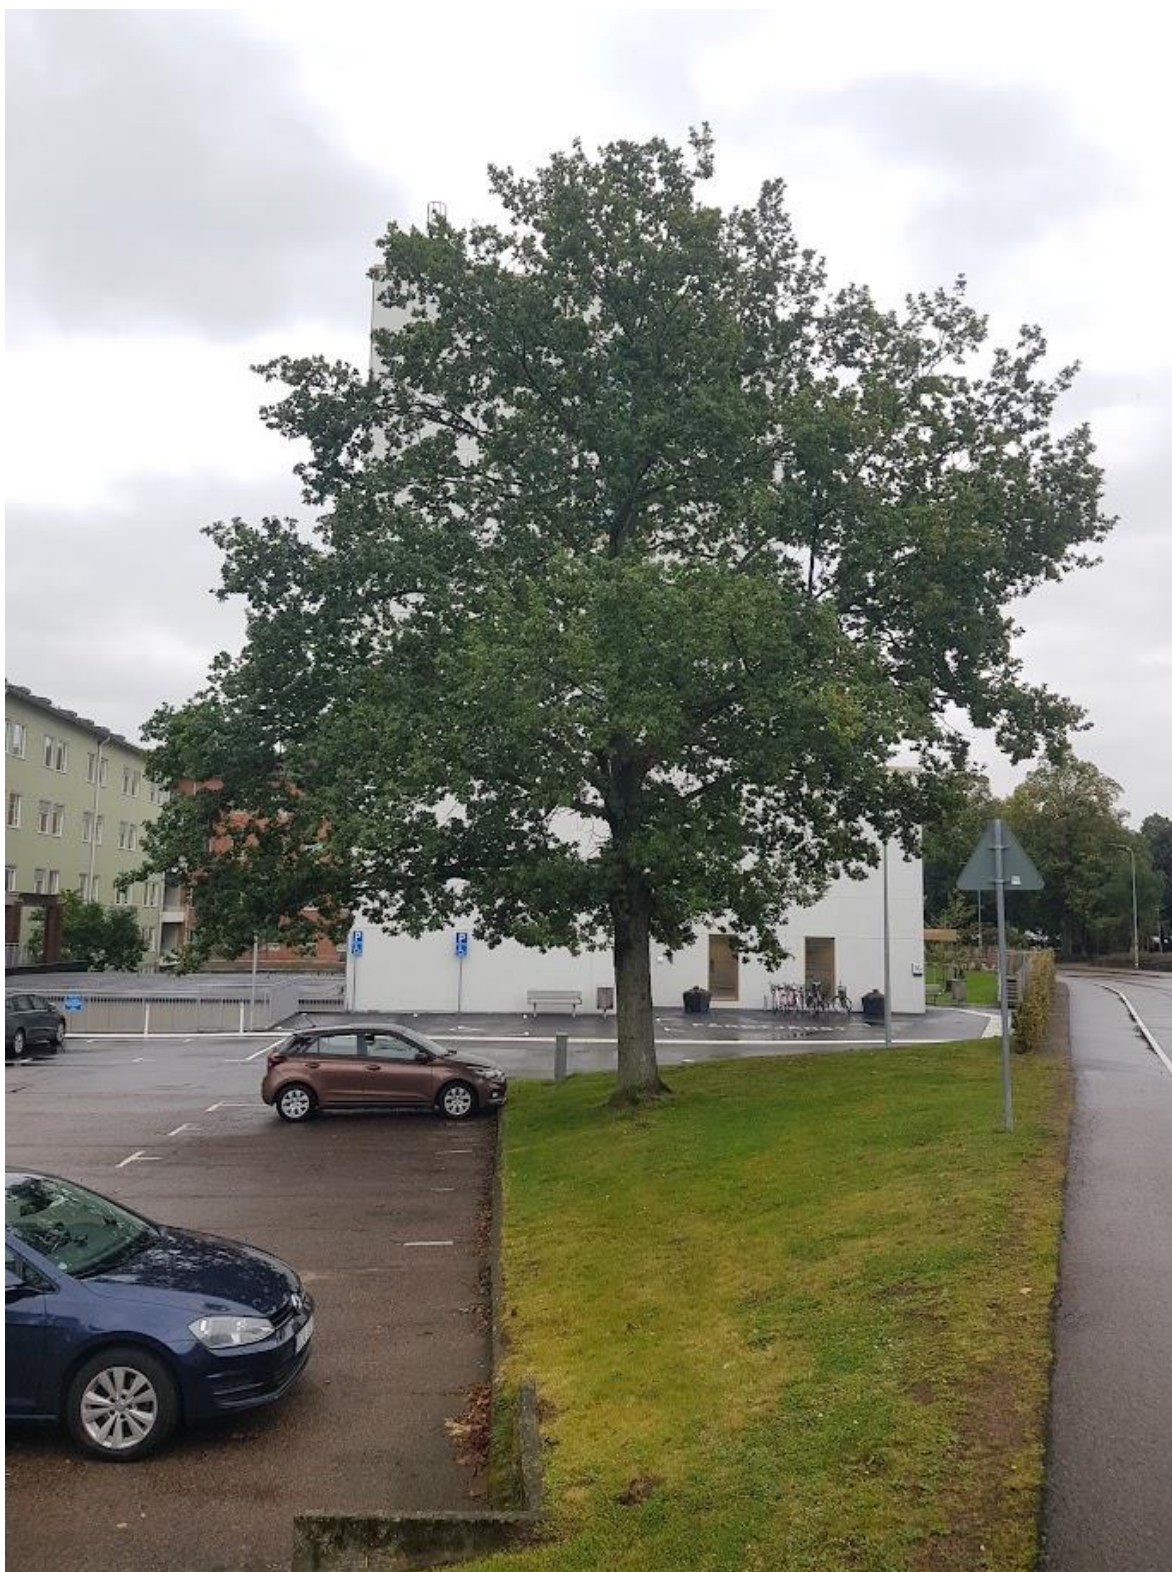
*Träd J, Ek med omfattande rotskador från anläggningen av parkeringen och nytt bus. Trädet har ännu inte reagerat fullt ut på schaktarbetarna. Trädet bedöms inte som dugligt på längre sikt pga. dessa rotskador och begränsad rotvolym. Värt att notera ekens förmåga att hantera rotskador som ung. Viss möjlighet finns att detta träd trots skador kommer att acklimatisera sig till sina nya förutsättningar.*

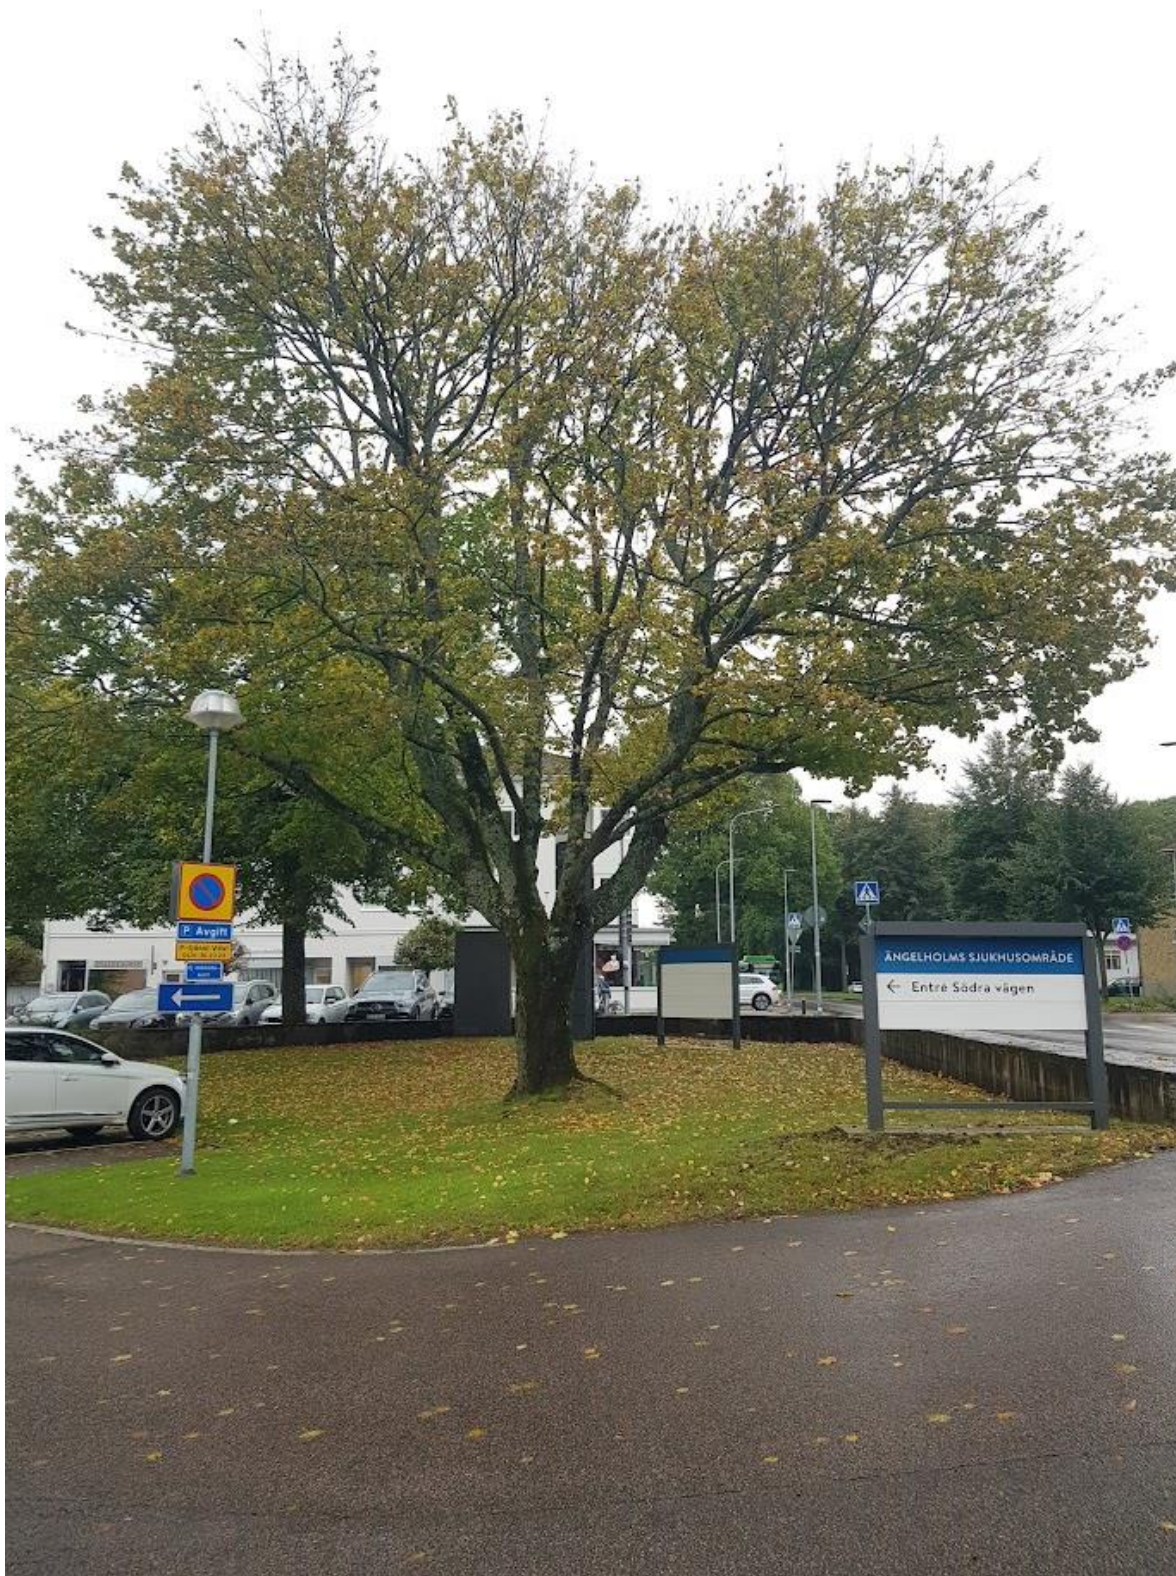
*Träd K. Större skogslönn med betydande rotskador pga. schaktning. Inte värd att skydda, svag utveckling.*

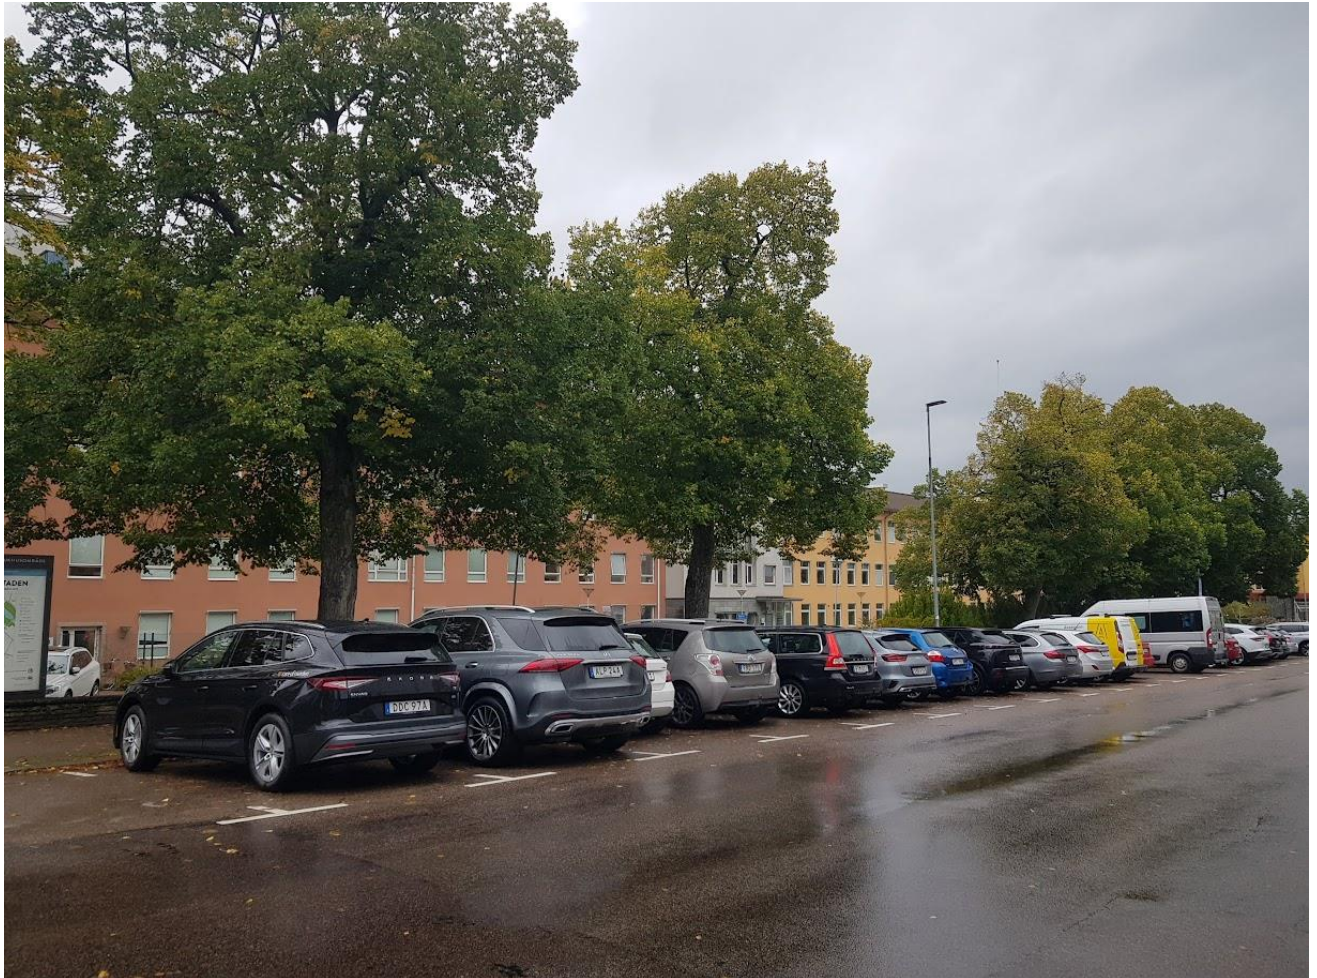
*L-Q 6 stycken glanslindor i en biotopskyddad rad. Ett träd saknas i mitten. Angränsande träd (N) har försämrad vitalitet. Övriga träd bedöms ha stabil vitalitet.*

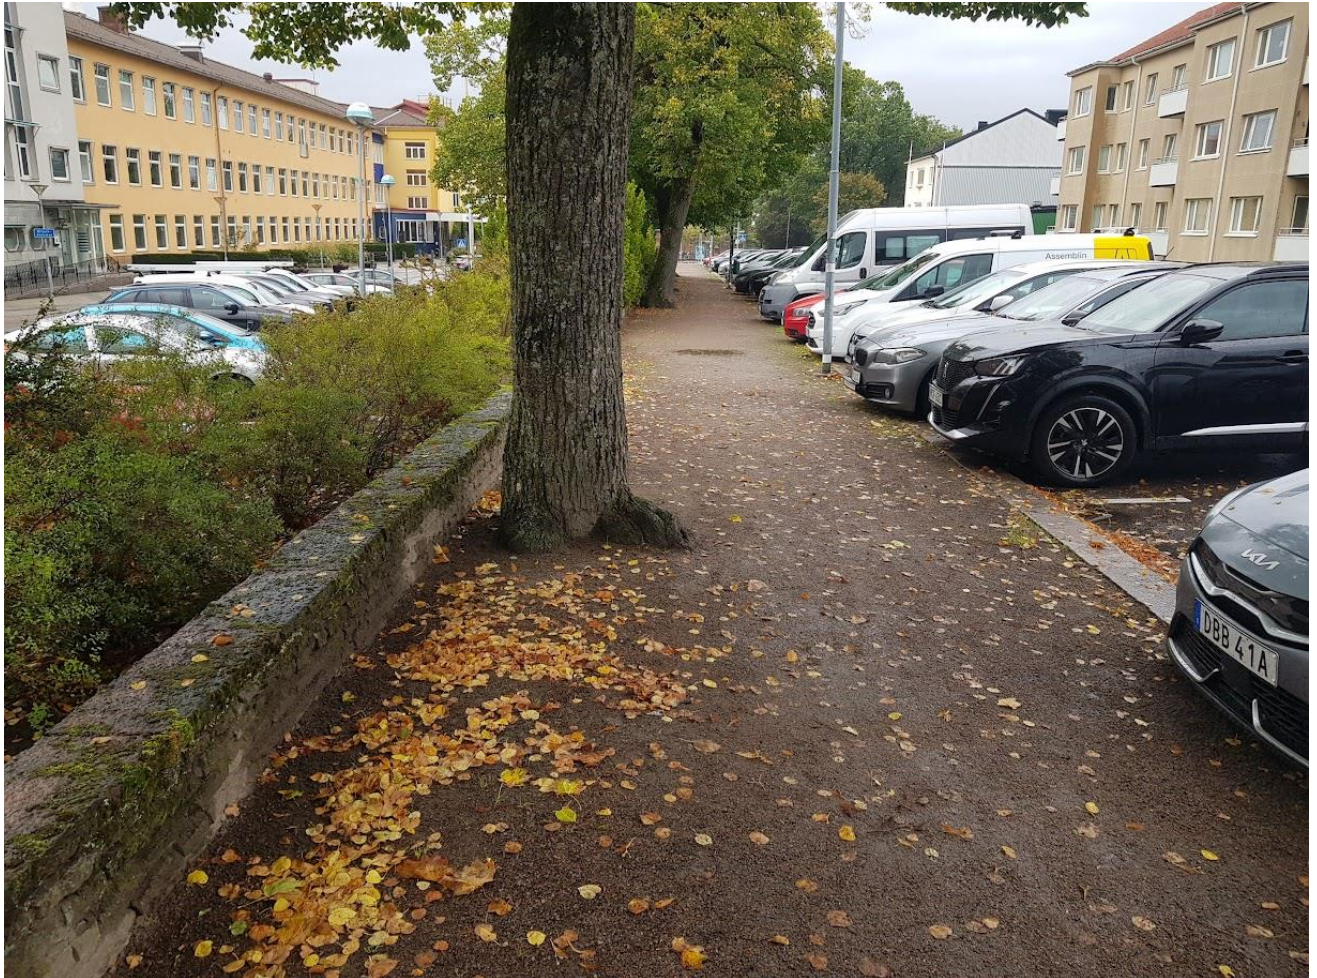
*Generellt för träd L-Q. Trädens huvudsakliga rotutbredning är åt öster i den genomsläppliga singel ytan och troligtvis in under parkeringarna då dessa kan vara uppbyggda på och med naturgrus med begränsad mängd nollfraktion. Stemmuren utgör ett relativt svårt hinder för trädens rotutveckling. Hela grusytan måste skyddas från schakt/grävning och kompaktering.*

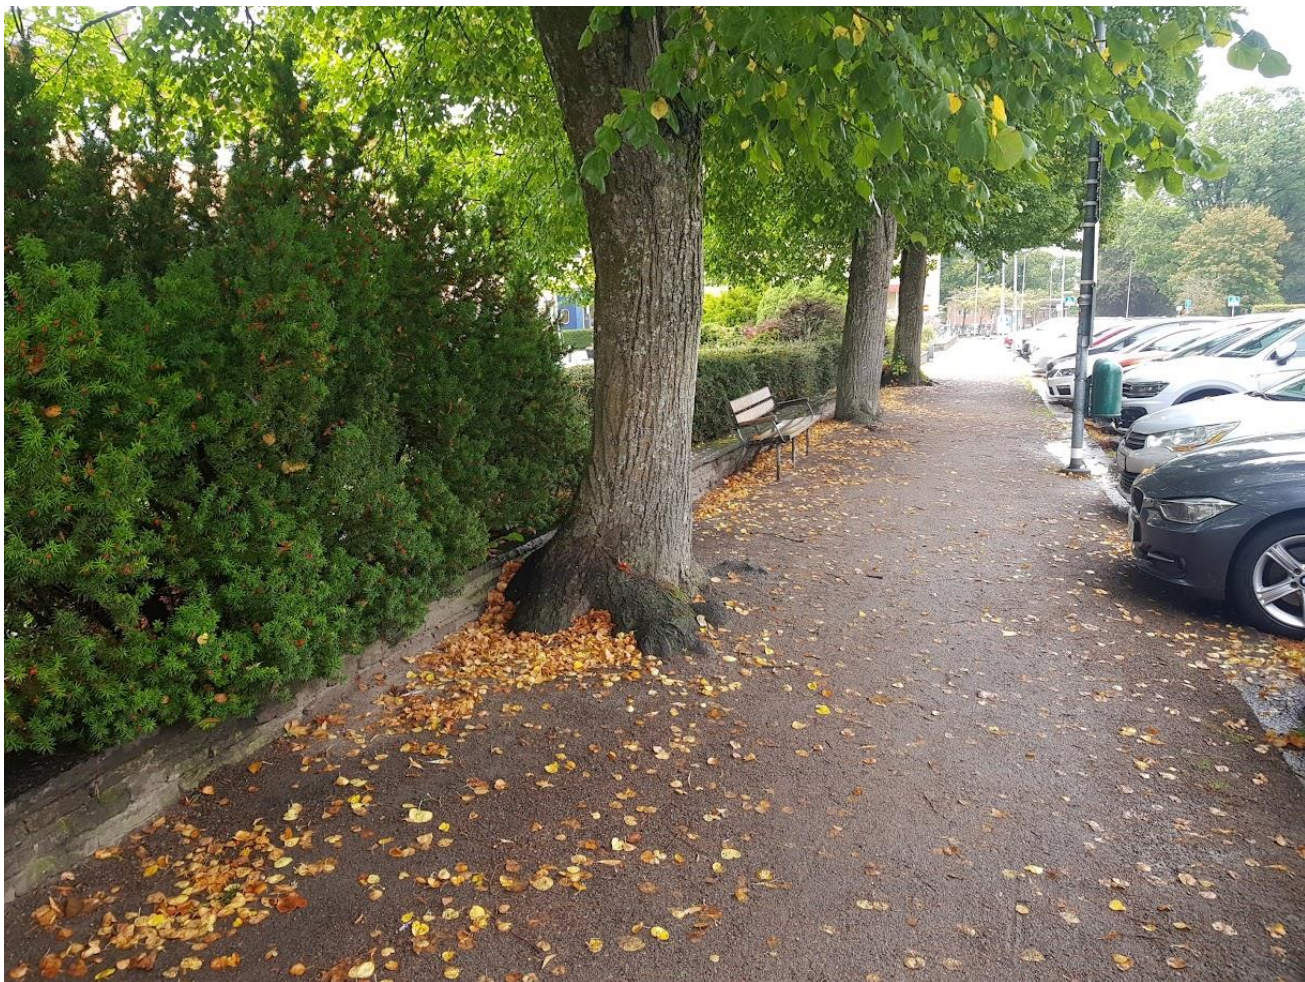
*Träd L-Q. Rotutbredningen är inte symmetrisk. Där träden har kommit in under muren så har de gjort det på frostfritt djup då muren är gammal och bör ha byggts stabilt. Muren har lyfts eller puttats något västerut och därför bör rötter ha utvecklats i buskaget väster om träden.*

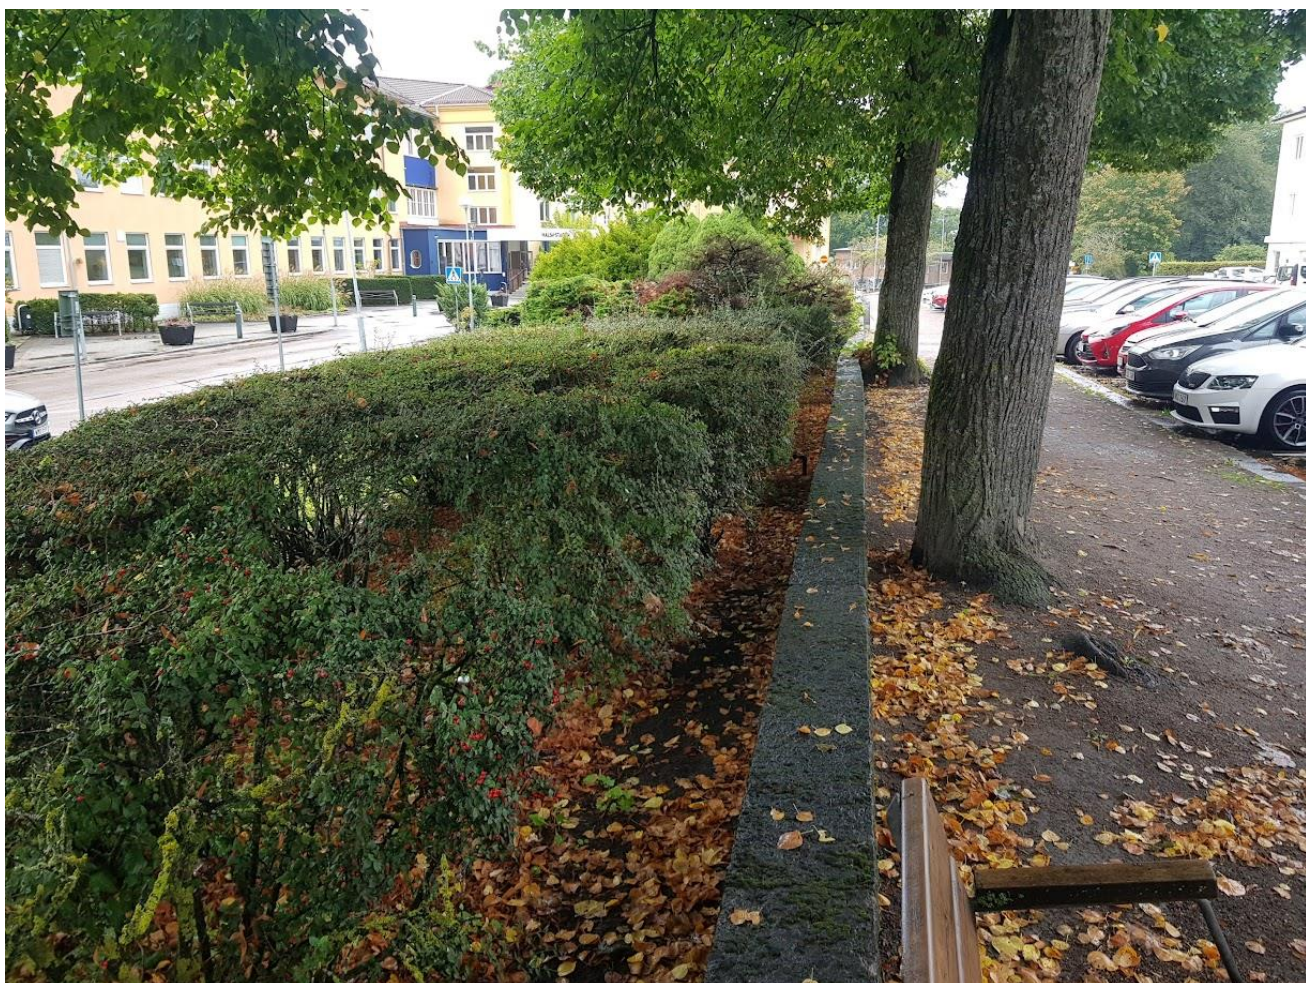
*Träd L-Q. Rotutbredningen västerut bedöms gå under stenvuren till viss del och olika beroende på vilken individ. Området 4 meter väster om muren bör fredas för all påverkan under mark. Det är dock möjligt att addera ett luftigt substrat för att kunna skapa växtbädd för perenner eller nya buskar. 40 cm Hekla C-jord är ett fungerande substrat.*
