ÖVERSIKTLIGT PLANERINGSUNDERLAG/GEOTEKNIK  
KÄRRA 1:9, NORRA VARALÖV

UPPDRAG 293693, Kärra 1:9, Norra Varalöv - Utredningar DP  
Titel på rapport: Översiktlig planeringsunderlag/Geoteknik – Kärra 1:9, Norra Varalöv  
Datum: 2019-11-04  
Status: Slutrapport

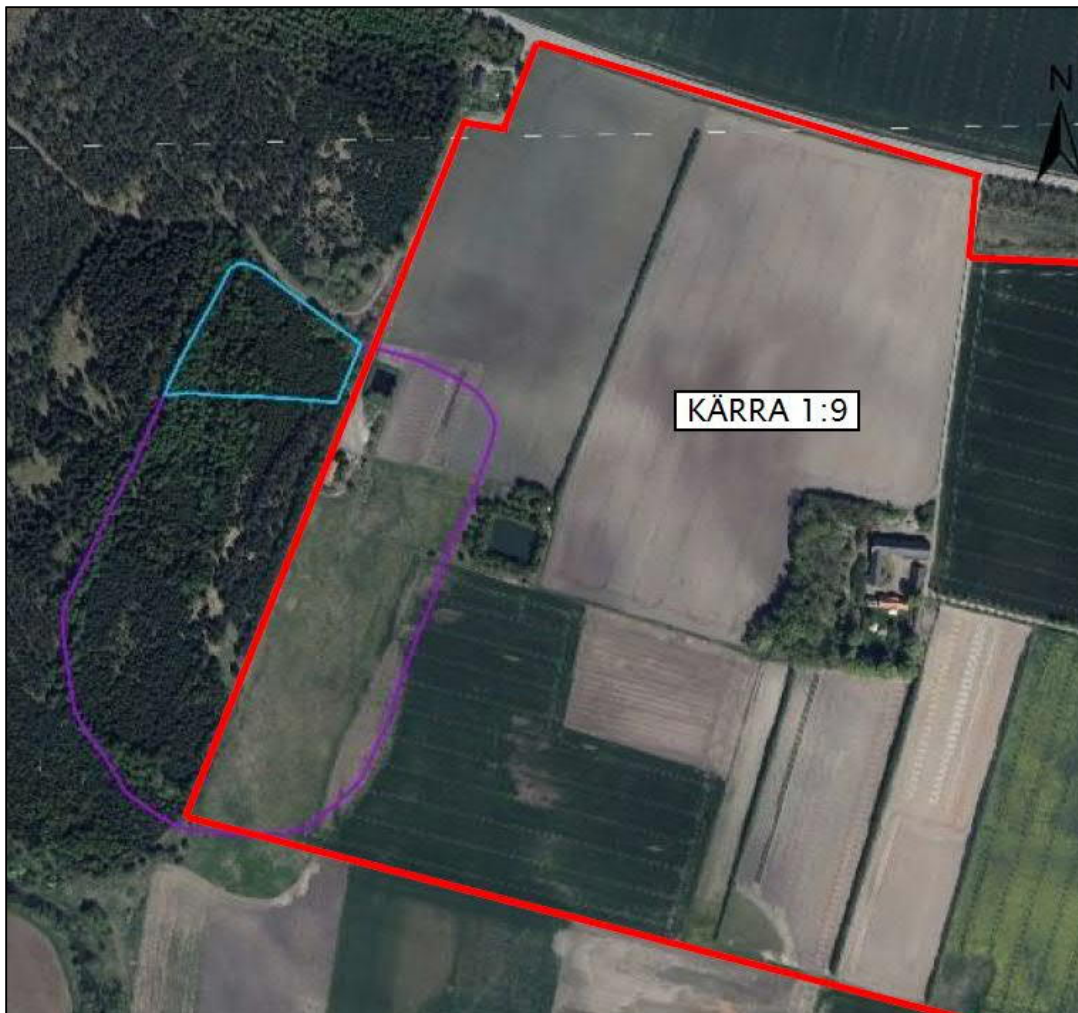
Figur 4 – Lila polygon vid fastighetens sydvästra hörn visar utbredning av den tidigare deponi. Fastighet Kärra 1:9 är markerad med röda linjer. Figur hämtad från [3].

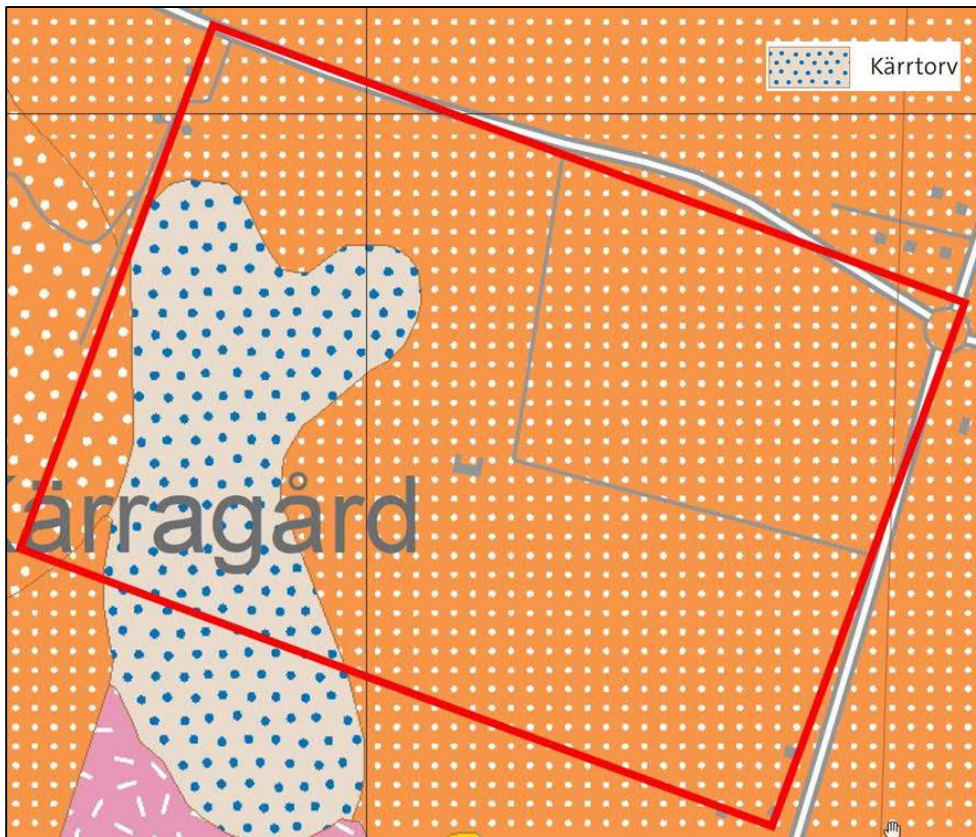
Figur 5 – Jordartskarta över undersökningsområdet (röd rektangel) visar ett område med torv i områdets väster [4].

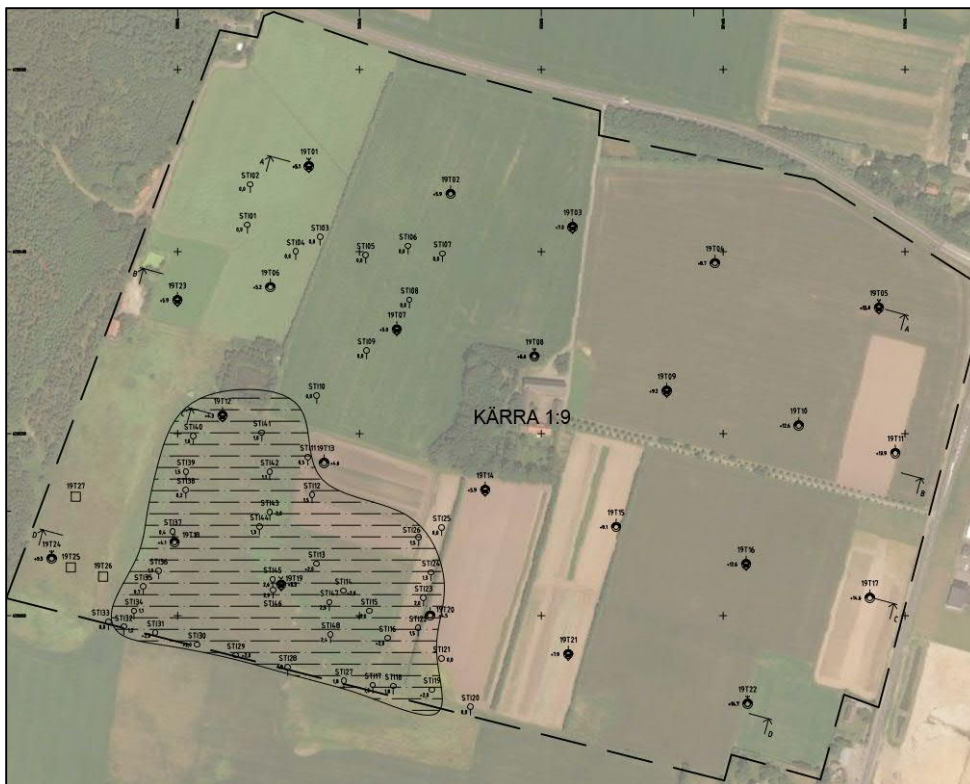
I den västra delen av fastigheten visar jordartskartan ett område av torv, se figur 5. Med hjälp av sticksondering har detta område avgränsats i plan och profil, se figur 6. Skrafferat område visar bedömd utbredning av organisk jord, drygt 8 hektar stort. Provtagning visar att lagret innehåller gyttjig högförmultnad torv och gyttja. Störst djup till fast botten inom fastigheten är uppmätt till 2,9 m (Sti46).

Figur 6 – Skrafferat område visar bedömd utbredning av organisk jord.

Vid området med organisk jord krävs förstärkningsåtgärder innan grundläggningsarbete kan inledas. Där mäktigheten på det organiska lagret är ringa, uppskattningsvis 1 till 2 m, är utskiftning och återfyllning med friktionsmaterial en möjlig åtgärd. Vid de större mäktigheterna är pålning en möjlig åtgärd. Observera att grundvattnet kan förväntas ligga nära eller i anslutning till markytan i området med organisk jord.

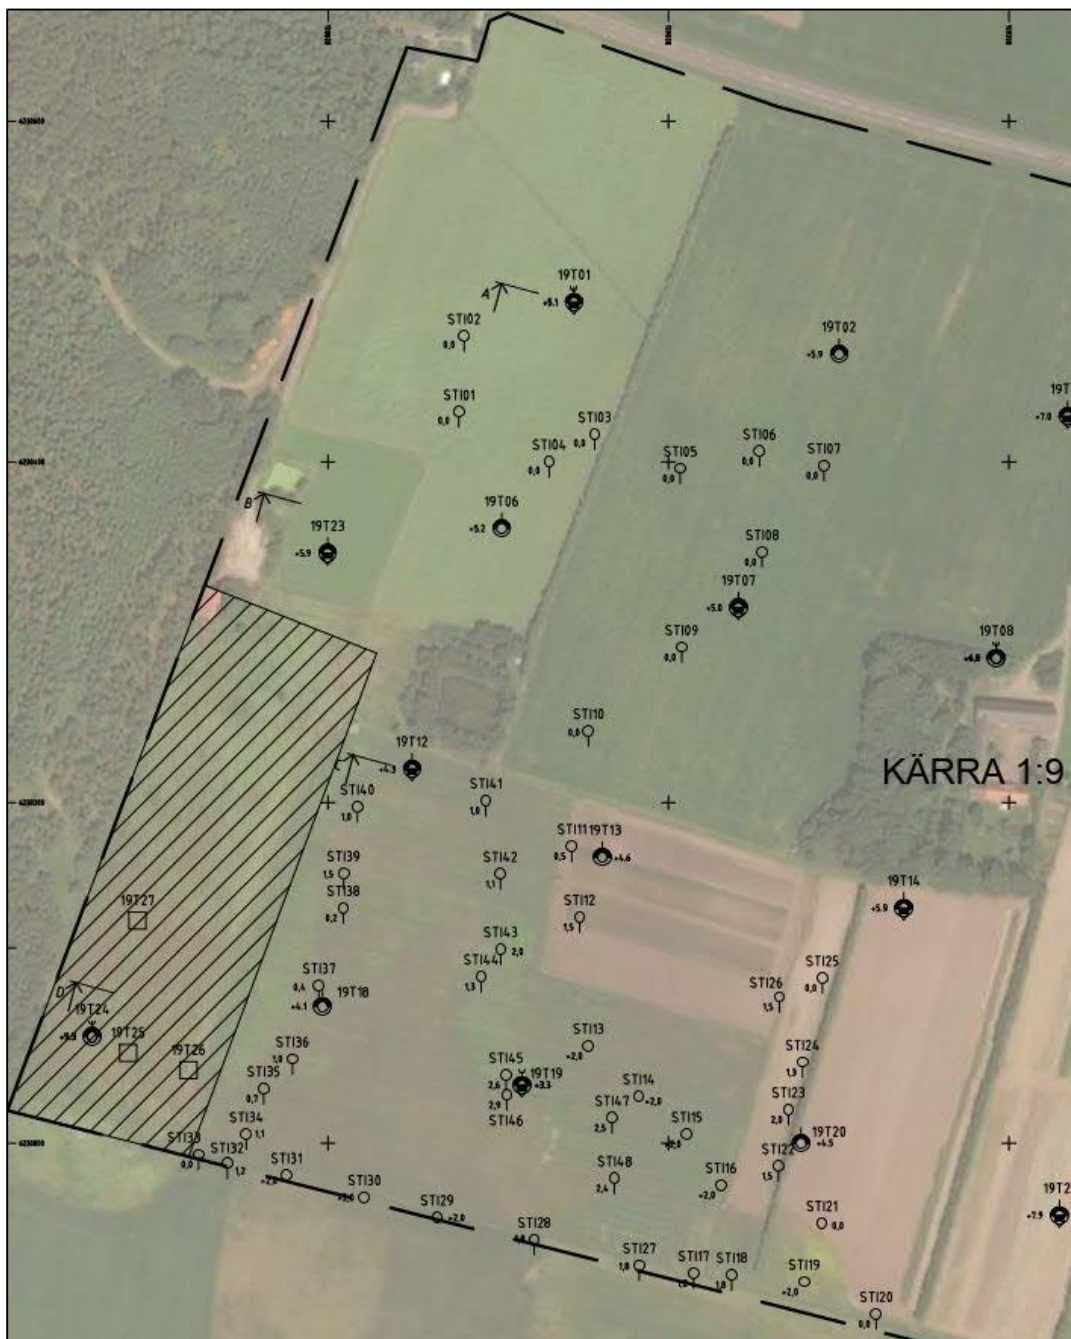
I det sydvästra hörnet av fastigheten har det tidigare legat en deponi, se tidigare figur 4. Vid nu utförd provtagning påträffades fyllning av sopor från deponin i undersökningspunkterna 19T24-19T26. Fyllningen bestod bland annat av trä, hushållsavfall, tegel, plast, kartonger, metall, kablar, betongrester och däck. Måktighet på deponin har fastställts i två undersökningspunkter till 3,5 och 6,0 m. Figur 7 visar bedömd utbredning av den tidigare deponin inom Kärra 1:9.

Figur 7 – Skrafferat område i det sydvästra hörnet visar bedömd utbredning av den tidigare deponin inom Kärra 1:9.

Innan grundläggning ovanpå den tidigare deponin utförs krävs förstärkningsåtgärder. Utförd provtagning visar på en stor variation av innehållet i deponin. En stor osäkerhet råder därför kring materialets tekniska egenskaper. Ett förstärkningsalternativ är att skiftning ut massorna. Ett annat alternativ är att stabilisera de övre massorna.

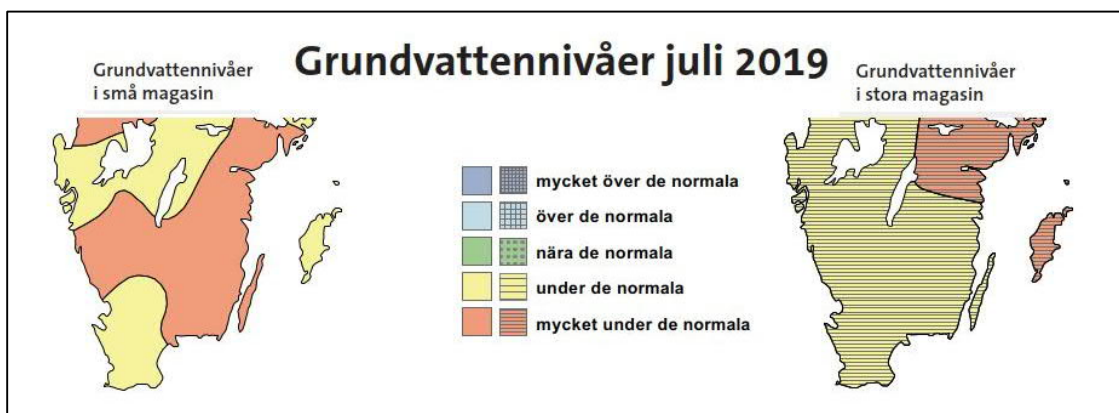
Några långtidsmätningar gällande grundvattennivån har inte utförts inom ramen för utförd undersökning. För perioden på året var de generella grundvattennivåerna under de normala för både små magasin och stora magasin, se figur 8.

Figur 8 – Grundvattennivåers avvikelse i juli 2019 för små och stora magasin [5].
