ÄNGELHOLMS KOMMUN

KÖRSBÄRSTRÄDET 5 OCH 6

ANTIKVARISK FÖRUNDERSÖKNING

2018-01-31

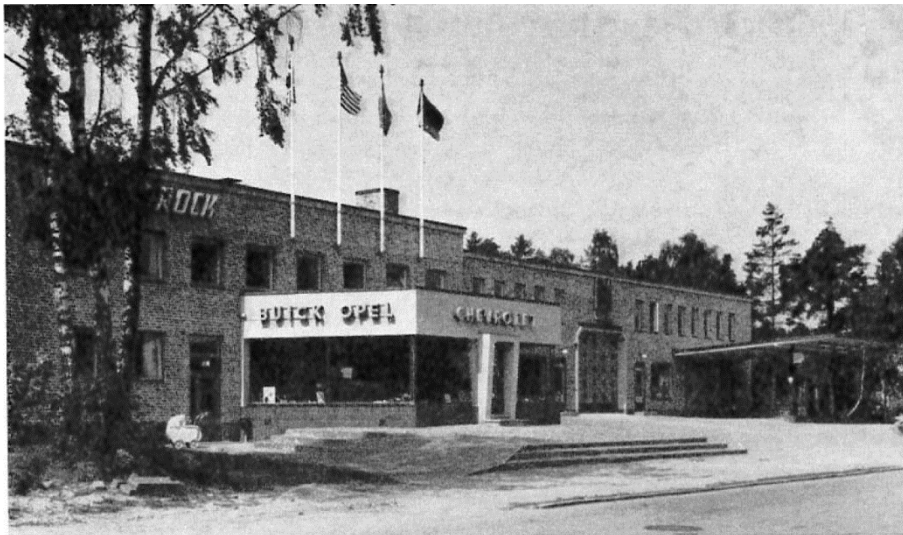
Figur 5 Foto på anläggningen, troligen taget 1965, ur jubileumsskriften Fribrocks Bil AB 1926-1966. Privat ägo

Till vänster om butiken finns en byggnadsdel med ett trapphus som leder till två bostadslägenheter med balkonger på gaveln. Till höger om butiken finns i bottenvåningen två stora fönsterpartier med avfasade hörn och omfattningar av höganäsklinker vilket även gäller för de båda dörrarna. Dessutom finns en stor vikport i synligt trä med 25 runda fönster, vikporten har en omfattning i krysshämrad granit. Till höger om porten finns en bensinstation under ett skärmtak i betong (numera rivet). Runt hörnet finns på gaveln två infarter till smörj- respektive tvätthall. Hela byggnadsdelen mot Havsbadsvägen har källare. På baksidan ligger den stora uppglasade verkstadshallen i två våningar i suterräng, vilket ger infarter både till plan 1 och 2.

jubileumsboken från 1966 har taket ett annat utseende än det som finns på ritningen, kanske utfördes aldrig högdelen?

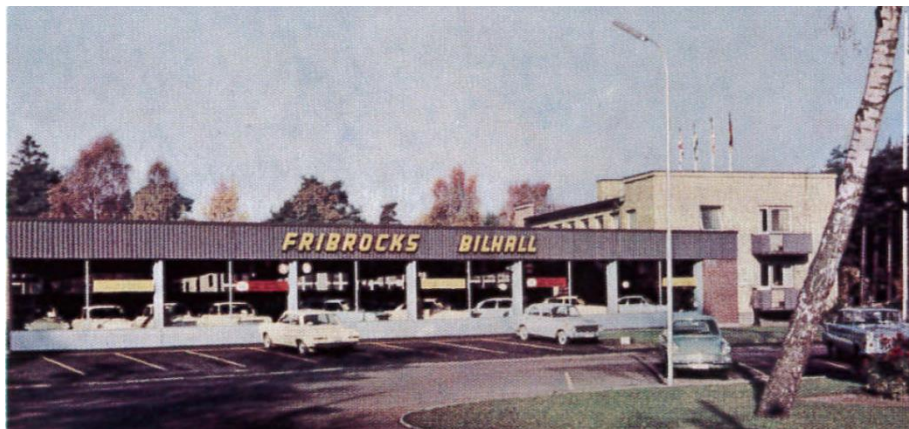
Fribrocks Bil AB utvidgade 1965 sin verksamhet med en ny bilhall. Denna lades längs Arbingatan som en vinkelbyggnad till den befintliga byggnaden. Den nya bilhallen ritades även den av Arne Lindström, nu under namnet A.Lindström och B. Ernehag Arkitekter SAR. Jämfört med den första byggnaden gavs den nya bilhallen en enklare gestaltning med ett helt uppglasat fönsterparti längs hela långfasaden mot Arbingatan förutom de murade hörnen i rött tegel. Delen över fönsterpartiet och upp till takfoten täcktes av sinuskorrugerad eternit eller plåt.

Figur 9 Foto på nya bilhallen mot Arbingatan, ur jubileumsskriften Fribrocks Bil AB 1926-1966. Privat ägo

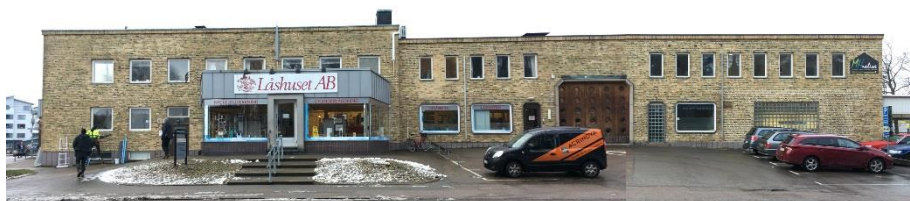
Figur 17 Fasad mot Havsbadsvägen

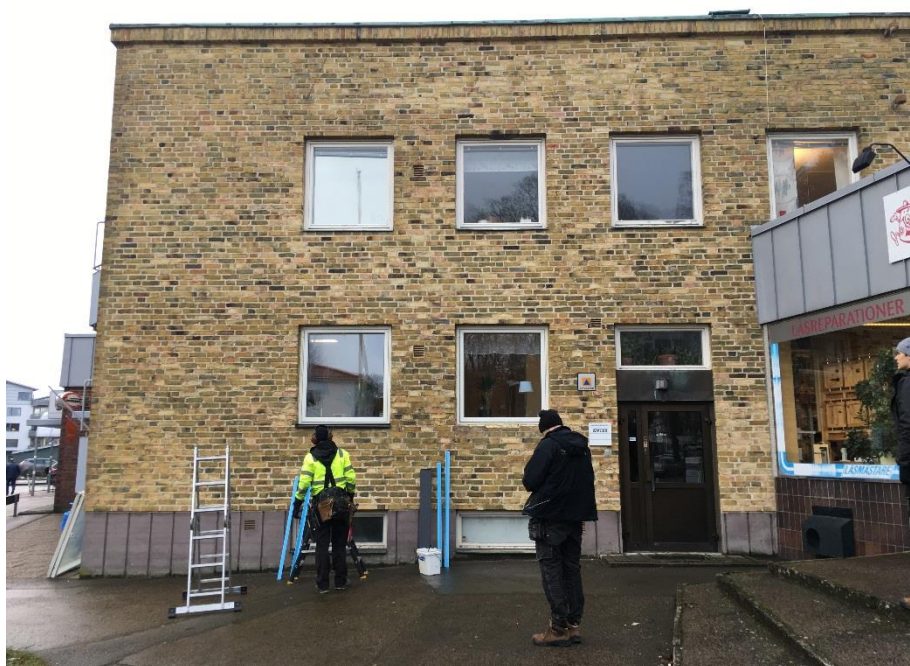
- Murverket i hårdbränt gult tegel med schatteringar i grönt och svart samt genomfärgat fogbruk med marmorkross är i stort bevarat.
- Fönsterbyte pågick vid platsbesöket. Det är fönstren i bostadsdelen som byts. Övriga fönster mot Havsbadsvägen är originalfönster. På baksidan är verkstadsdelens stora fönsterpartier utskiftade mot vita aluminiumpartier dock med indelning likartad den tidigare.

Figur 18 Bostadsdelen med egen ingång, dörren utbytt och fönsterbyte pågår. Originalfönster i ovanvåning och nya i bottenvåning.

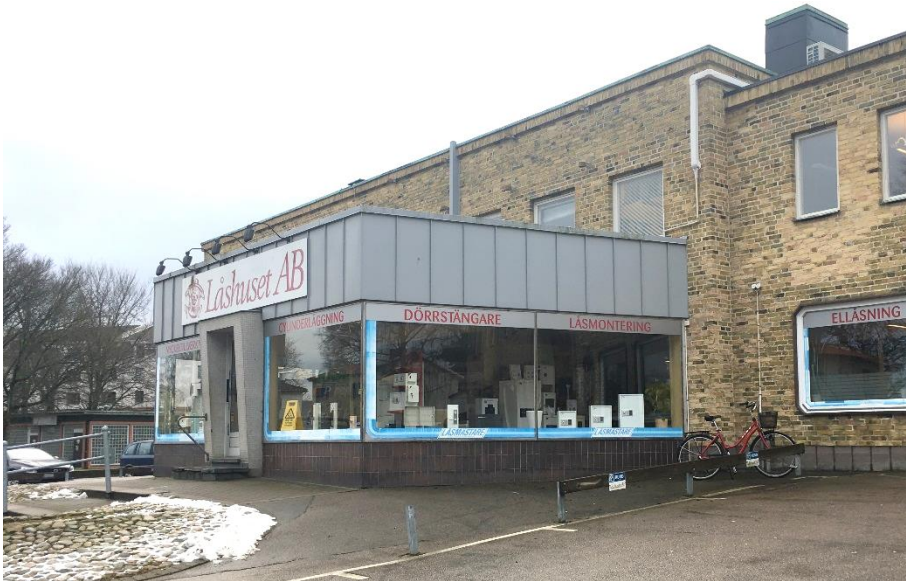
- Balkongerna på sydöstra gaveln är i original med tidstypiska smidesräcken.
- Flaggstängerna är borttagna men hållarna finns kvar.
- Den utskjutande butiksdelen har bevarade smäckra fönsterpartier i karmar av rostfritt stål.

- Partiet ovanför fönstren på butiksdelen är troligen ändrat då det idag är täckt med grå falsad plåt medan det på ritningarna är markerat något som har en finare indelning. På det svartvita foto som finns i

Figur 19 Den utskjutande butiksdel. Notera de smäckra fönsterpartierna och den relativt nya plåttäckningen.

q5 - butiksdelens entréomfattning i mosaik, golv och fönsterbänkar i marmor; samt rostfria fönsterpartier ska bevaras

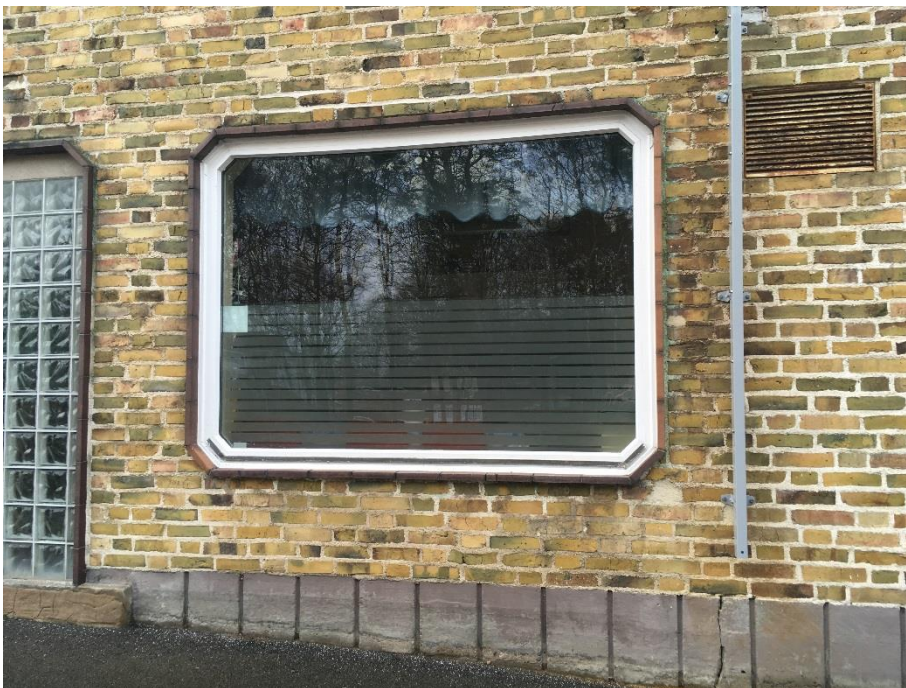
Figur 20 Fönster med avfasade hörn i omfattning med höganäsklinker. Notera också den räfflade sockeln.

q2 - omfattningar av mörkbrun höganäsklinker runt dörrar och avfasade fönster ska bevaras

q4 - de stora fönstren med avfasade hörn ska bevaras

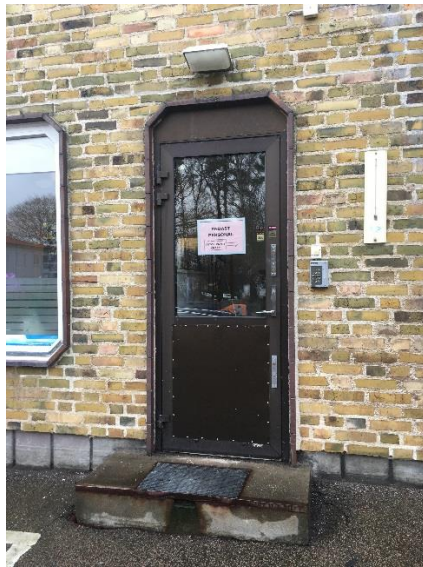
- Dörrarna i fasaden mot Havsbadsvägen var ursprungligen fyra till antalet varav tre är utskiftade till aluminiumdörrar och en igenmurad med glasblock.

Figur 22 Utskiftade dörrar som med fördel kan återställas.

k – fasadens tidstypiska karaktär ska bibehållas. Vid ändring av fasaden ska redan förvanskade delar så långt möjligt återställas eller där så inte är möjligt ersättas med tidstypiskt utförande.

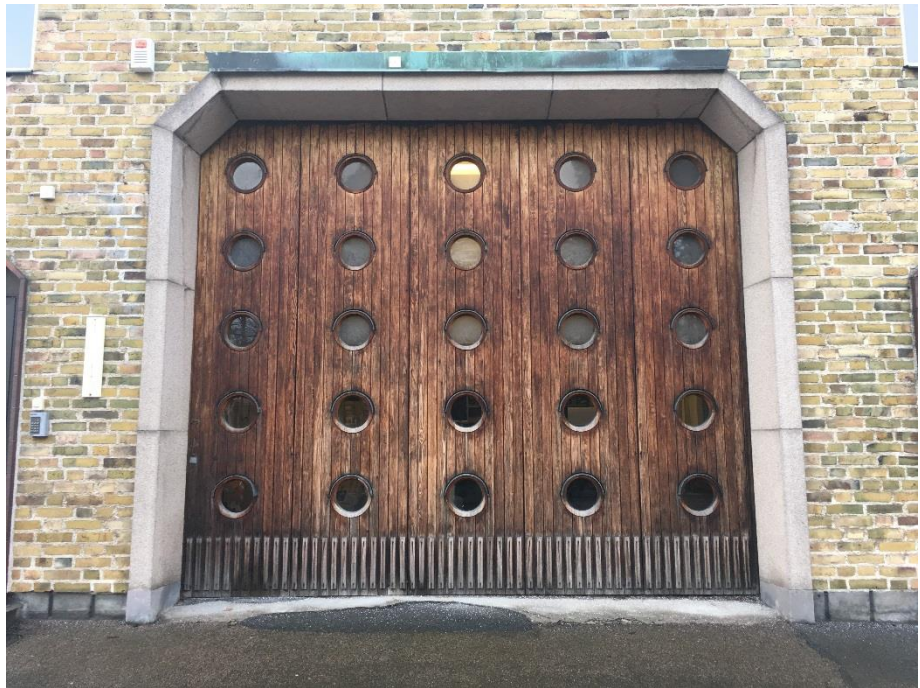
- Vikporten i trä med sina 25 runda fönster är välbevarad och kan fortfarande användas trots att det byggts kontor bakom. Enligt ritningarna fanns en likadan vikport på baksidan av verkstaden men denna är i så fall utbytt.

Figur 23 Vikporten med krysshamrad granitombfättning. Notera den räfflade nederdelen.

q3 - befintlig vikport i trä med omfattning av kryssharnrad granit ska bevaras.

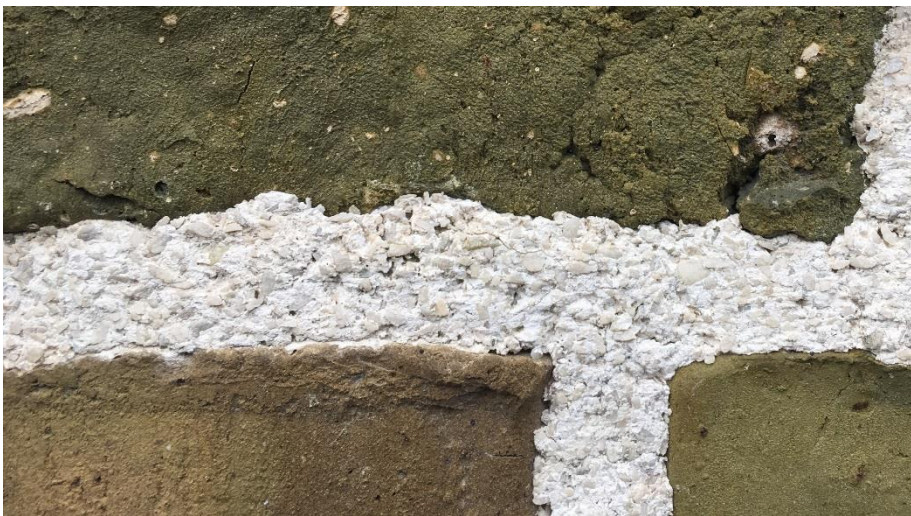
Figur 25 Genomfärgat fogbruk med marmorkross.

q1 - Fasadens murverk ska bevaras och utgöras av gult hårdbränt tegel med schatteringar likt befintligt, fogbruket ska vara genomfärgat och med marmorkross lika befintligt.

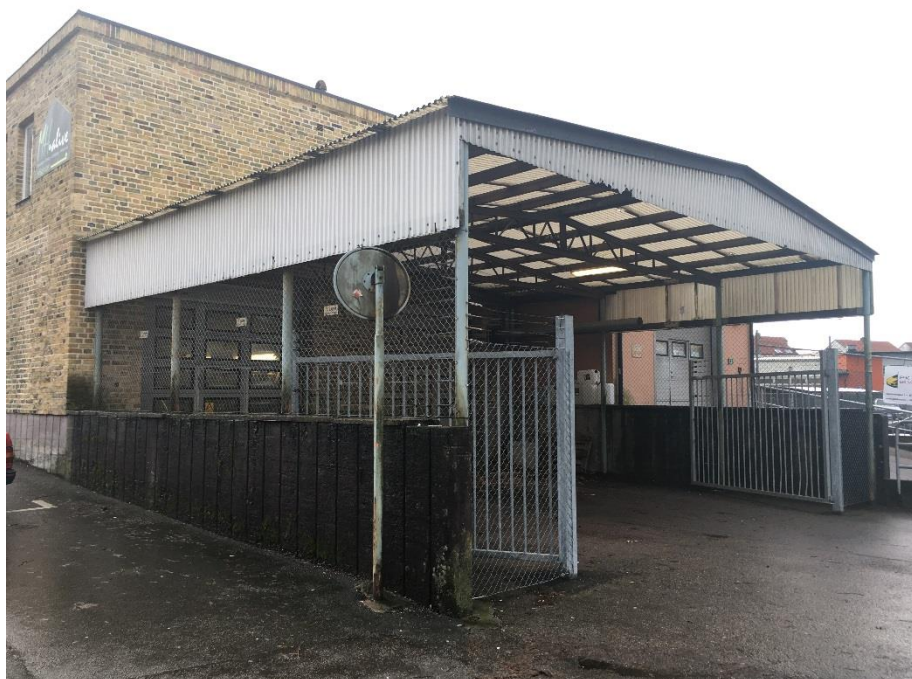
Figur 26 Gavel mot nordväst med skärmtak till smörj- och tvätthall.

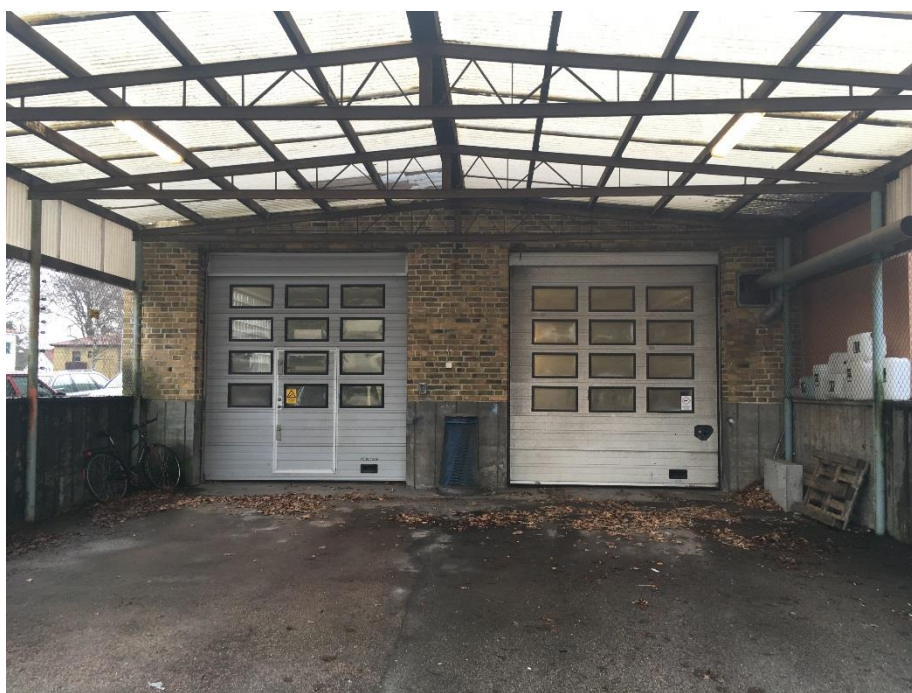
Figur 27 Utbytta portar till smörj- och tvätthall.

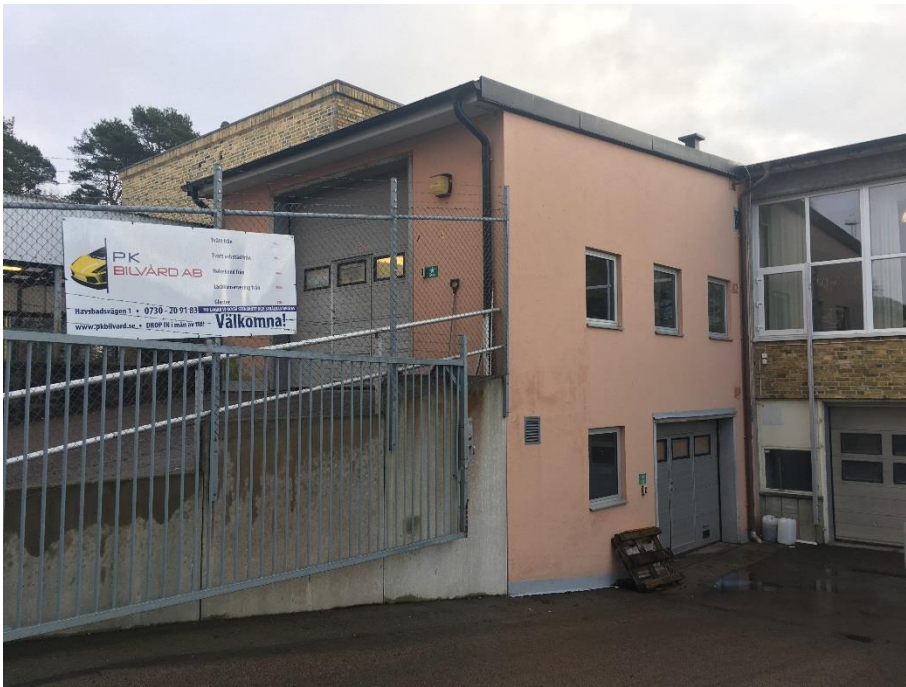
Byggnadskroppen är i huvudsak välbevarad. Det som förändrats är att bensinpumparna och skärmtaket över dessa är rivet och att en mindre tillbyggnad i två våningar tillkommit i norra hörnet mellan f.d. smörj- och tvätthallen och verkstaden. Tillbyggnadens fasad är putsad och målad i en ljus rödbrun kulör som stämmer dåligt med det gula teglet.

Figur 28 Tillbyggnad från 1997 där färgsättningen bör ändras.

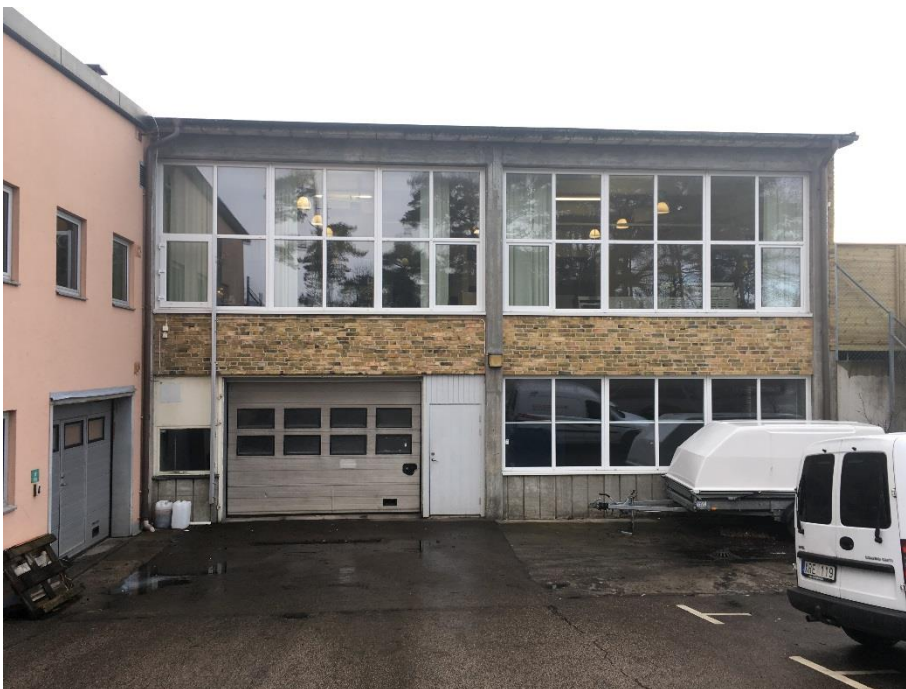
Figur 29 Verkstadens fasad mot nordväst, utbyta fönsterpartier.

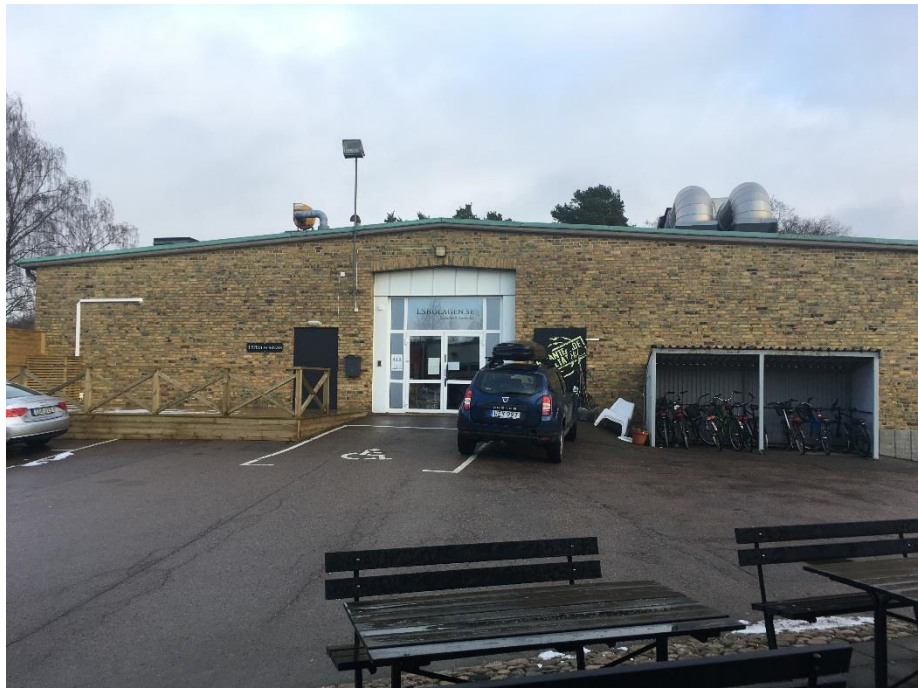
Figur 30 Verkstadens fasad mot sydväst med utbytt port.

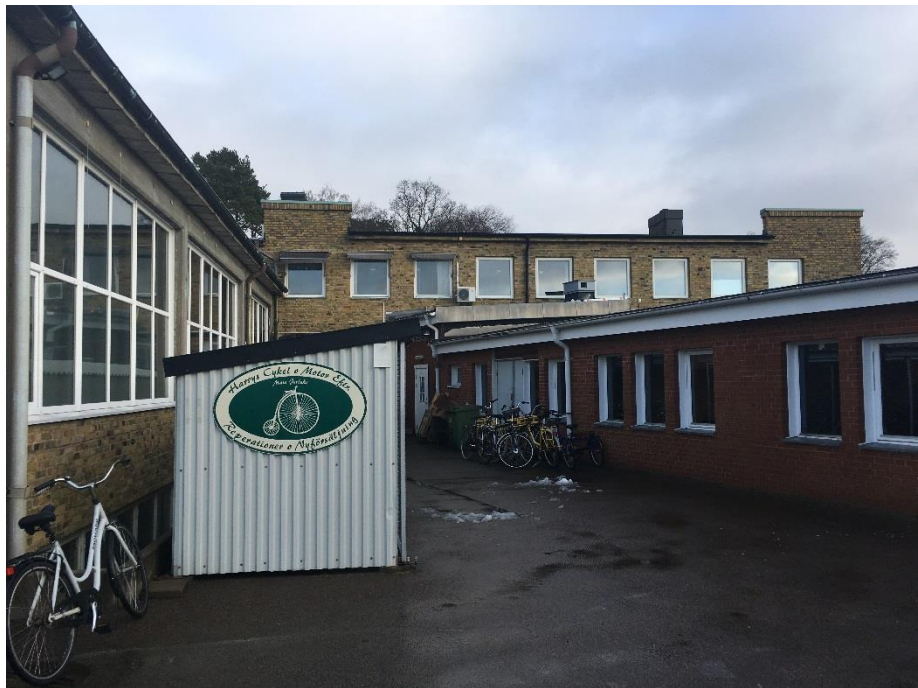
Figur 31 Verkstaden till vänster och baksidan på bilförsäljningen rakt fram. Notera hur fasadmuren går upp för att ge intryck av att taket är helt plant.

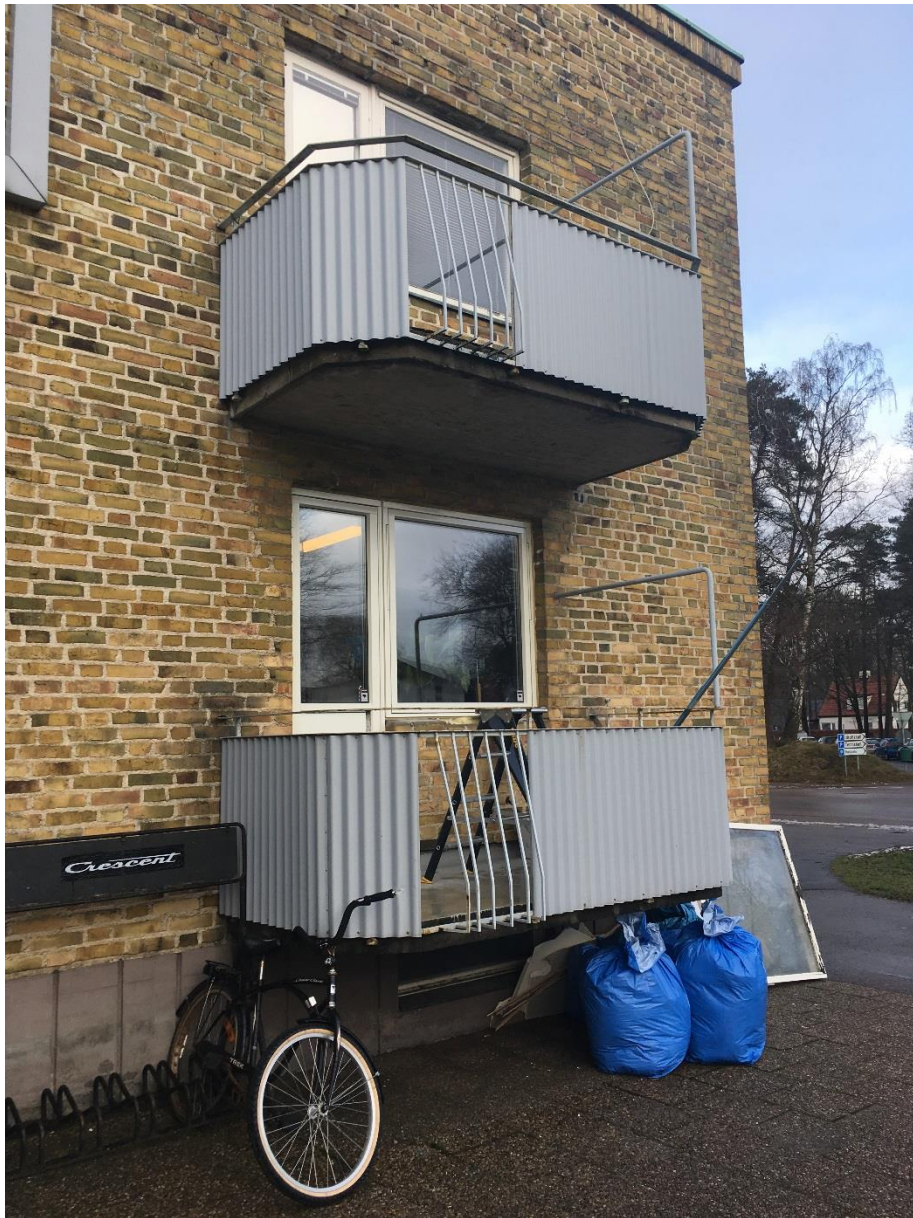
Figur 32 Bostadsdelens fasad mot sydost med originalbalkonger.

q6 – balkongerna ska bevaras

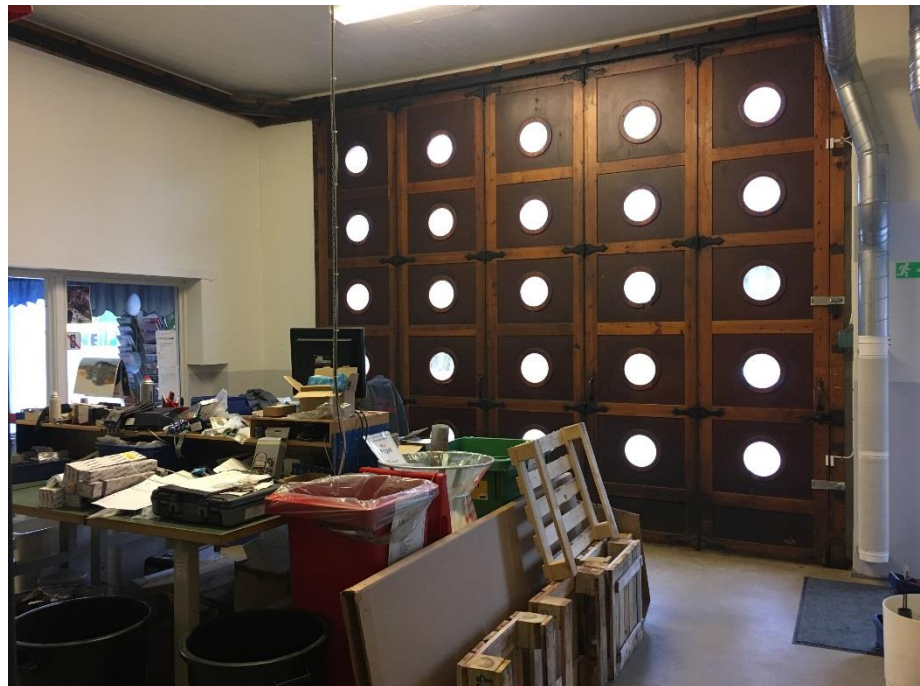
Figur 34 Vikporten insida. Här var tidigare infarten men idag är det kontor, trots det har porten bevarats och går fortfarande att dra åt sidan, notera rälsen i taket.

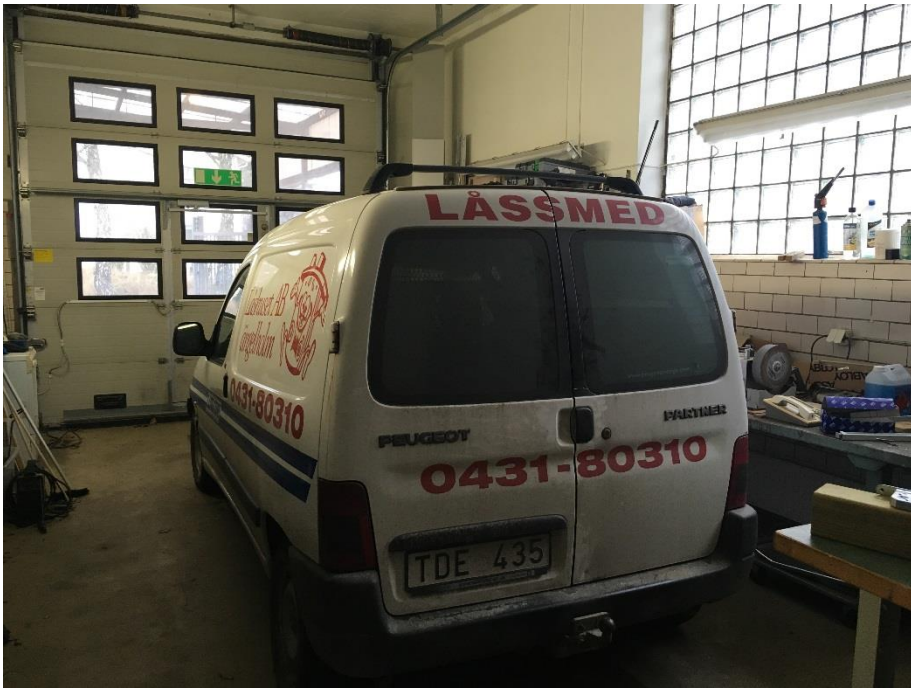
Figur 35 Smörjhallen med väggklinker.

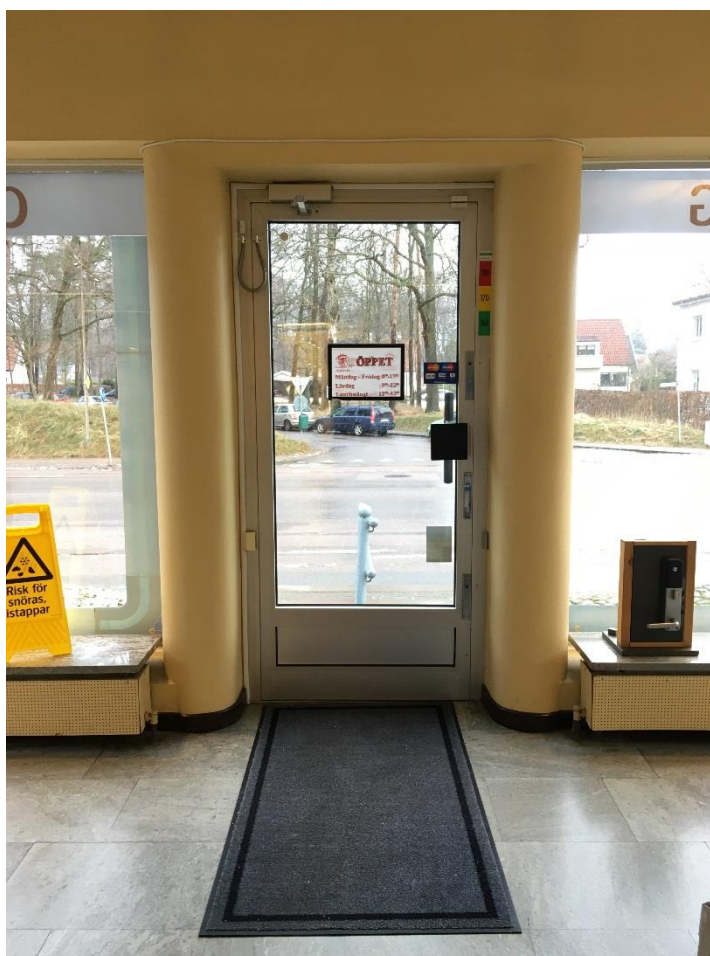
- I butiksdelen är de ursprungliga fönsterbänkarna och golvbeläggningen i marmor bevarade. Här finns också de smäckra pelare som bär upp taket och de kraftigare vid entrén som också innehåller stuprör för takets avvattning.
- I butiksdelen finns också delar av den i ribbat trä uppförda receptionskuren.
- I tvätt- och smörjhallen är väggklinker bevarade och i smörjhallen är smörjgropen bevarad.
- I de flesta fönstren är fönsterbänkarna i kalksten bevarade.
- På några platser finns ursprungliga dörrar bevarade, om dessa byts bör de sparas i byggnaden så att de kan återställas och utgöra förlaga för nya dörrar.

Figur 38 Butiksdelens entré från insidan. De båda runda pelarna bär taket och innehåller också stuprören.

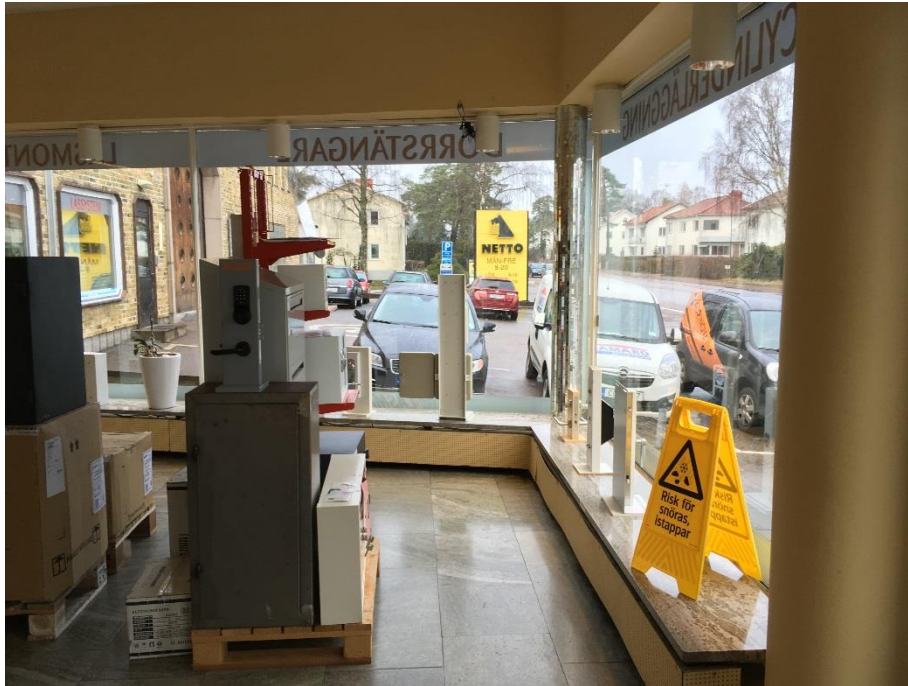
Figur 39 Butiksdelens insida, notera den smäckra pelaren i hörnet samt golv och fönsterbänkar i marmor.

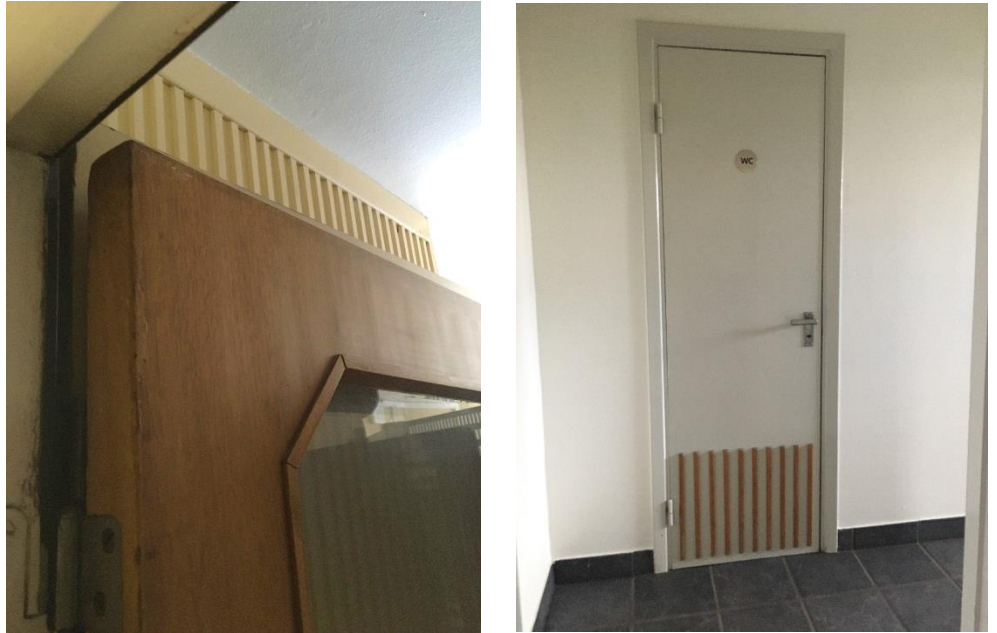
Figur 41 Detalj av receptionskur och dörr i butiksdelen tv och ursprunglig toalettdörr på plan 2.

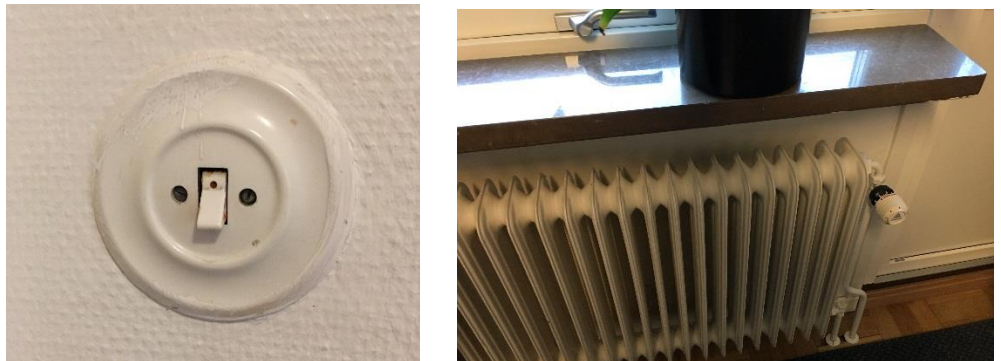
Figur 42 Tidstypiskt strömställare tv och sektionsradiator och fönsterbänk i kalksten th.

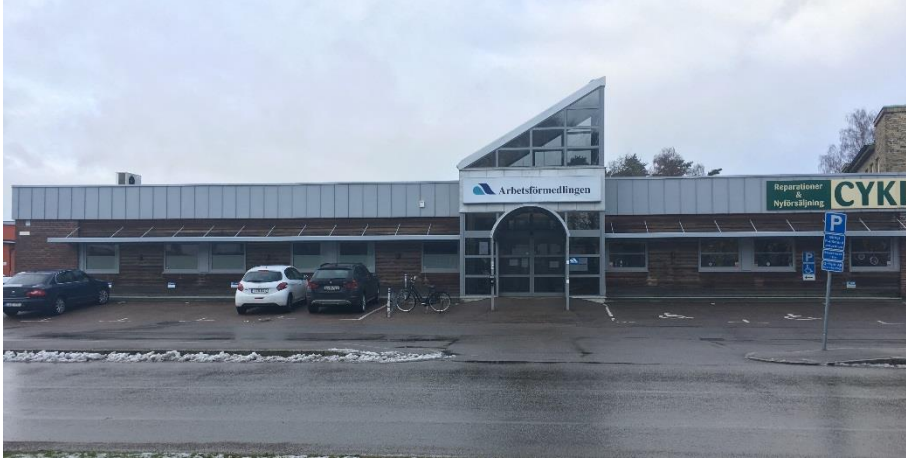
Figur 43 Bilhallen från 1965, fasad mot Arbingatan jfr figur 9 på sidan 9.

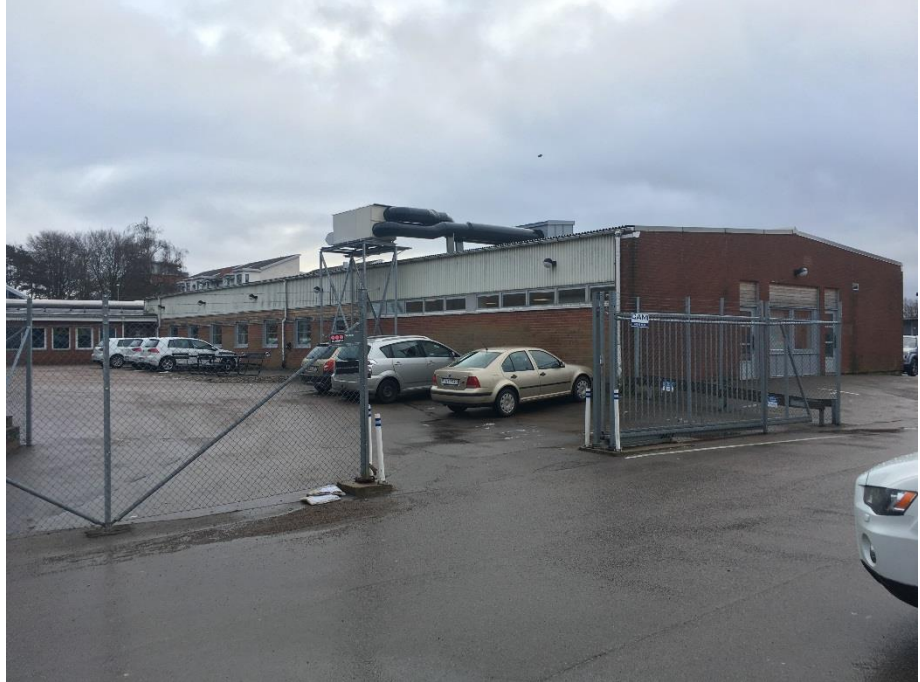
Fastigheten kring byggnaden är idag ganska rörig med ett stort antal komplementbyggnader, stödmurar, staket, parkeringar och räcken. Marken är i flera olika nivåer utan någon egentlig gestaltning, det är asfalt över i stort sett hela ytan.

Figur 45 Del av gården på fastigheten Körsbärsträdet 6. Gården präglas av asfalt, stängsel, komplementbyggnader och parkering.
