**Kund** Ängelholms kommun, Ängelholms sjukhusområdet,  
Att: Amelie Hillåker

**Datum** 2023-12-08

**Upprättare** Helgessons TrädTjänst AB, Jonas Helgesson 070-30 30 733

**Uppdrag:** Utlåtande kring markerade träd i trädinventeringsförslaget som skickats oktober 2023. Foto text och inventering inkl skador och skötsel förslag och bevarandeförslag.  
Genomföra besiktning av objektet enligt metod nedan samt rekommendera lämpliga/strategiska åtgärder utifrån besiktningsresultat/analys och framtida utveckling/skötselbehov.

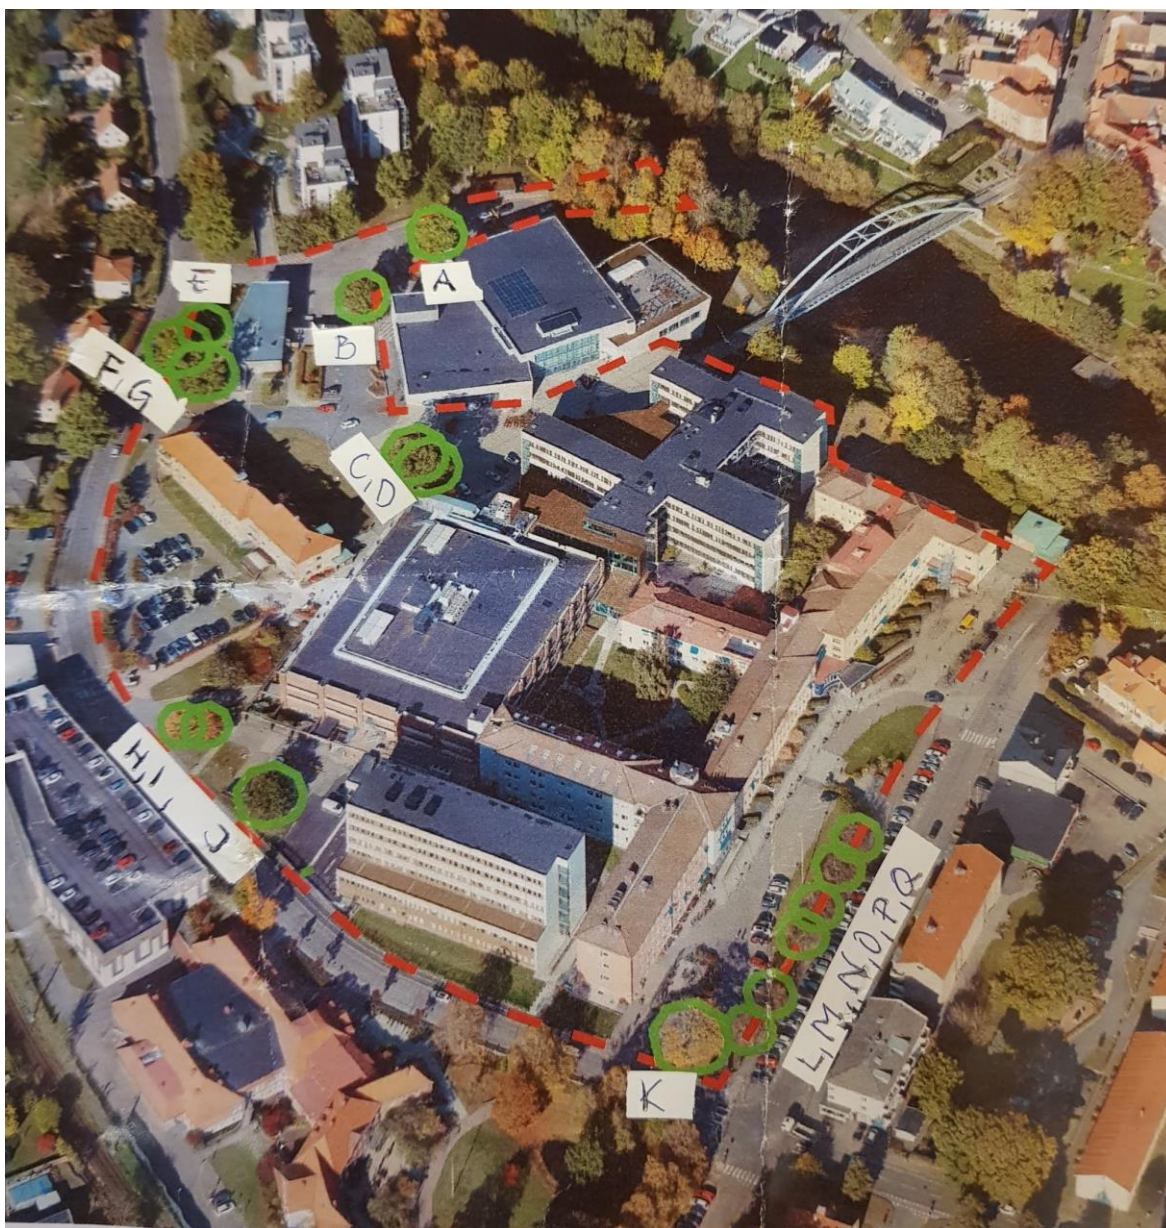
*Träden är markerade med bokstäver. Dessa bör översättas till siffror enligt tidigare inventering. Möjlighet att följa trädens tillväxt och status kan då kopplas till en längre tidsperiod.*
