TEKNISK PM GEOTEKNIK- PLANERINGSUNDERLAG

NY DETALJPLAN I BARKÅKRA, GEOTEKNISK UTREDNING, ÄNGELHOLMS
KOMMUN

UPPRÄTTAD: 2016-05-16

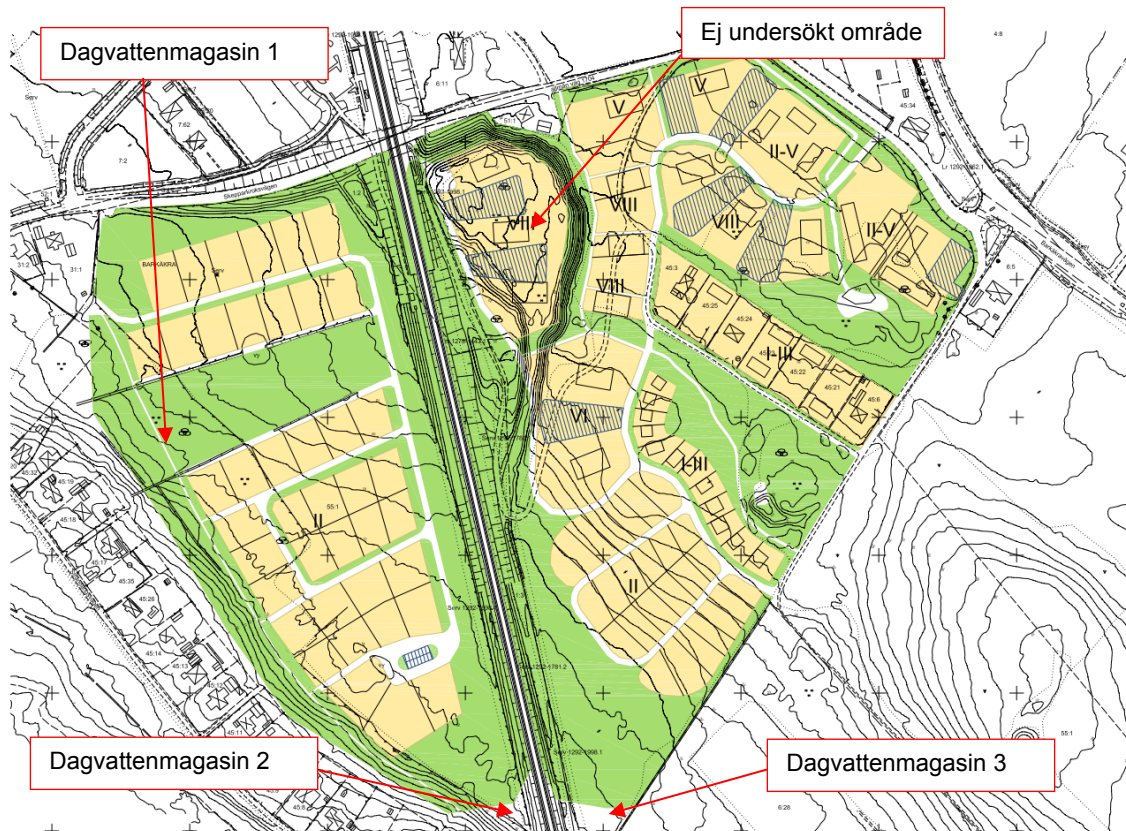
Figur 2. Karta som visar de tilltänkta områdena avseende bl.a. antal våningsplan på de planerade byggnaderna
