PM PLANERINGSUNDERLAG/
GEOTEKNIK OCH MILJÖTEKNIK
DETALJPLAN FÖR ÄNGELHOLM 5:16, NY SKOLA.

SLUTRAPPORT
2020-04-30

UPPDRAG 302753
Titel på rapport: PM Planeringsunderlag/Geoteknik och miljöteknik.
Detaljplan för Ängelholm 5:16, Ny skola.
Status: Slutrapport
Datum: 2020-04-30

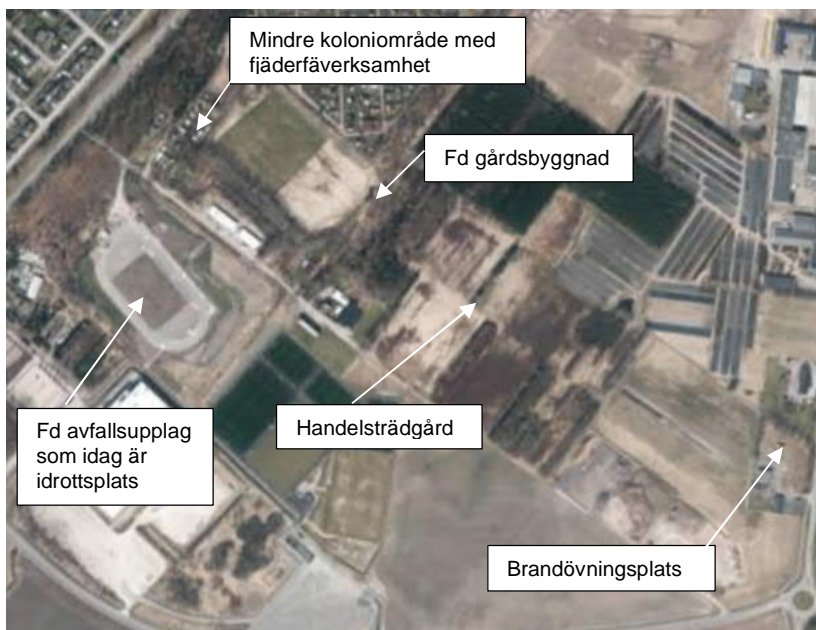
Figur 3. Översiktskarta (från Eniro) med lägen för vissa verksamheter.

Inom ett mindre koloniområde inom den nordöstra delen av planområdet bedrivs sedan 30-40 år en småskalig fjäderfäverksamhet, se figur 3. Genom åren har det inkommit diverse klagomål till miljökontoret på denna verksamhet gällande bland annat nedskräpning, eldning och gödselhantering.

Cirka 300 meter sydost om planområdet finns en handelsträdgård och en brandövningsplats ligger ca 500 meter sydost om planområdet, se figur 3.
