21050 - TRAFIKUTREDNING KÖRSBÄRSTRÄDET 5

Trafikutredning som underlag till detaljplan för
Körsbärsträdet 5 och 6

Ny placering av anslutning

Ängelholms kommun

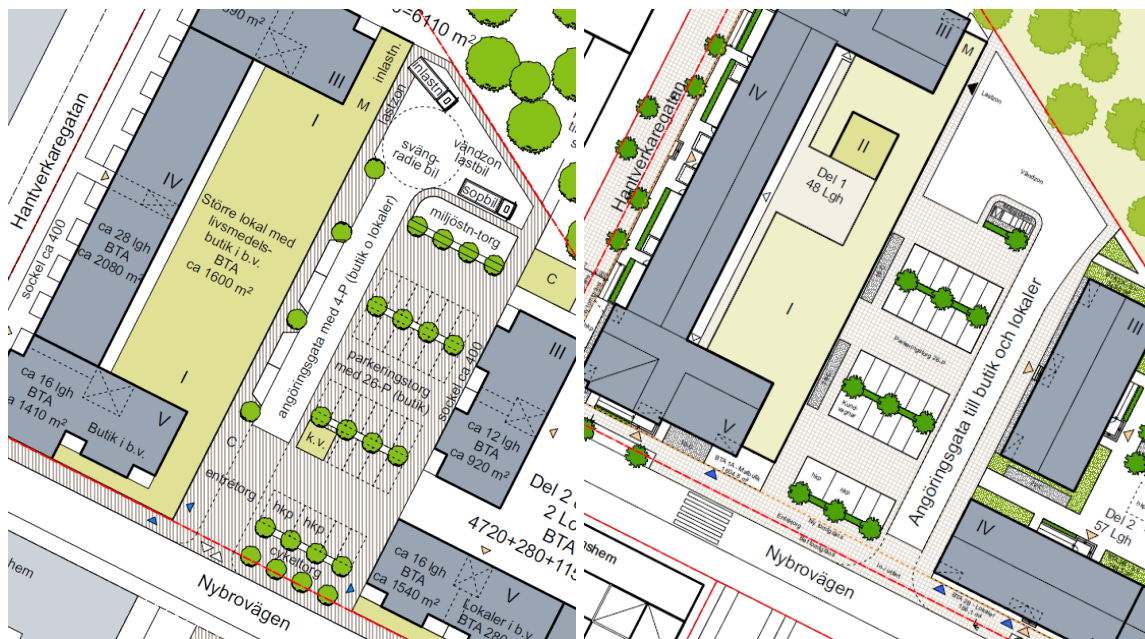
Figur 1 Illustrationsplan för utökad livsmedelsbutik med tillhörande angöringsgata och parkering. T.v tidigare förslag till utformning. T.h nytt förslag till utformning som studeras i denna utredning.

Det nya förslaget innebär att leveranserna får en annan in-/utfartssituation i och med att anslutningsvägen flyttats. Syftet med denna utredning är därför att utreda konsekvenserna av den föreslagna förändringen för att säkerställa att leveranser kan fungera även i den nya utformningen.

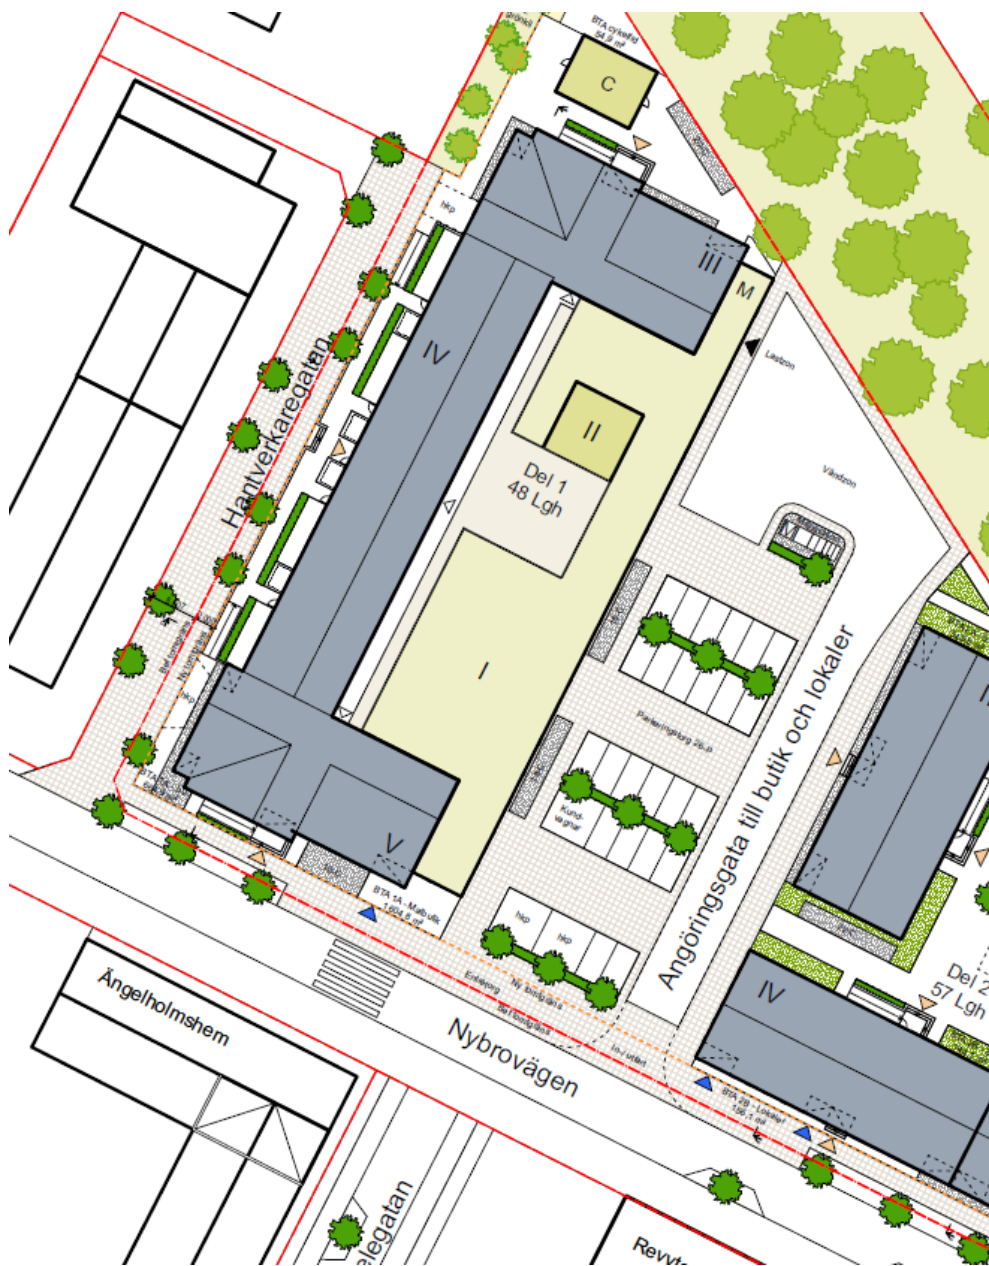
Figur 2 Nytt förslag till utformning av angöringsgata, parkering och vändzon vid den utökade livsmedelsbutiken. Vit yta avser asfalt och rutig avser plattor, det är ingen höjdskillnad dem emellan.

Angöringsgata, vändzon och parkering ska beläggas med asfalt medan resterande yta föreslås plattläggas. Ingen nivåskillnad förekommer mellan beläggningarna utan de är till för att ge visuell ledning och förtydliga de olika ytorna. Det skapar också en mer dynamisk miljö. Gränsen mellan olika beläggningar utgör således inget hinder för leveransfordonen, utan är överkörningsbara.

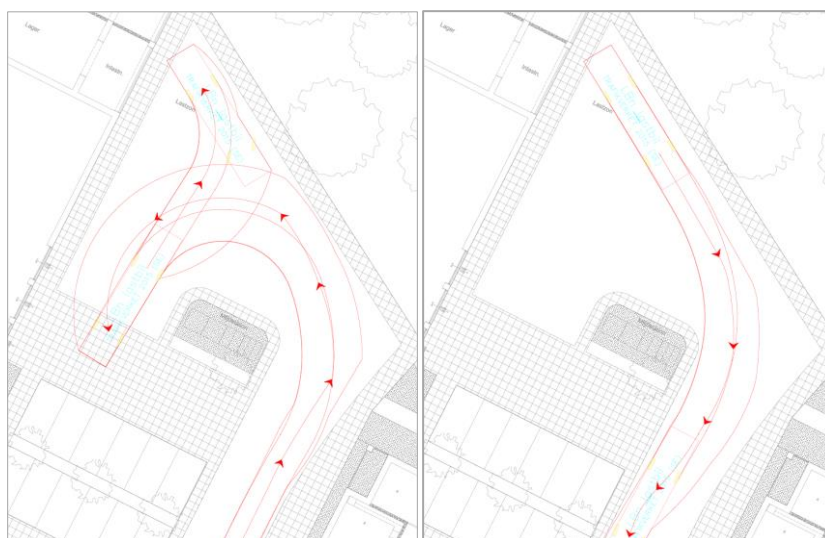
Figur 3 In- respektive utkörning till den norra lastplatsen. Då gränsen mellan asfalts- och plattytan är överkörningsbar kan leveranserna vända för att backa in till lastplatsen.

Körspårsanalysen visar att infart till norra lastplatsen kan ske genom att leveransfordonen svänger vänster ner mot parkeringen (plattytan) och sedan backar tillbaka norrut. Enligt körspårsanalysen är det möjligt att göra denna rörelse i ett svep, men eventuellt kan det komma att behövas två rörelser för att klara vändningen, dvs en extra backrörelse. Detta bedöms dock inte utgöra ett problem, utan godtagbar framkomlighet till lastkajen bedöms kunna uppnås. Då fordonet behöver köra ut på plattytan söderut mot parkeringen kan personbil inte köra in/ut till 2-3 av de norra parkeringsplatserna samtidigt som leveransfordon ankommer. Denna situation bedöms inte uppstå så frekvent att det bedöms utgöra något problem.

Utfart bedöms enligt analysen kunna ske i samma rörelse, det vill säga ingen backande rörelse bedöms behövas. Vid utfart tar lastbilen upp hela körbanan i norra delen av angöringsgatan (svepyta i svängen). Detta innebär att eventuella mötande fordon som ska till de norra parkeringsplatserna behöver vänta. Detta kan utgöra en trafiksäkerhetsrisk, men till följd av låga flöden, låg hastighet och begränsat utrymme bedöms en acceptabel situation kunna uppnås.

Infart kan endast ske om den södra lastplatsen är tom, medan utfart kan ske även om det står en lastbil på södra lastplatsen.

Om ett tredje leveransfordon ankommer då båda lastplatserna är upptagna bedöms det vara möjligt för detta fordon att vänta längs angöringsgatan. Detta innebär att tre leveransfordon kan befinna sig på fastigheten samtidigt, utan att påverka Nybrovägen negativt. Angöringsgatan är 6 meter bred enligt skissen och med hänsyn till den låga hastigheten bedöms det möjligt för två lastbilar att mötas på gatan. Den tredje lastbilen måste dock stanna en bit ner på gatan för att utfart från lastplatserna ska fungera, i och med att utfart kräver att hela angöringsgatans bredd tas i anspråk i norra delen. Detta gäller även om endast den södra lastplatsen är upptagen, eftersom infart till norra platsen då inte kan ske (infart till norra delen kräver backning över södra platsen, se figur 3 ovan).
