# PM GEOTEKNIK

NY DETALJPLAN, GARAGE OCH PARKERING/ÄNGÖRINGSPLATS VID  
ÄNGELHOLMS SJUKHUS

HÄLSOSTADEN ÄNGELHOLM AB

2023-09-28

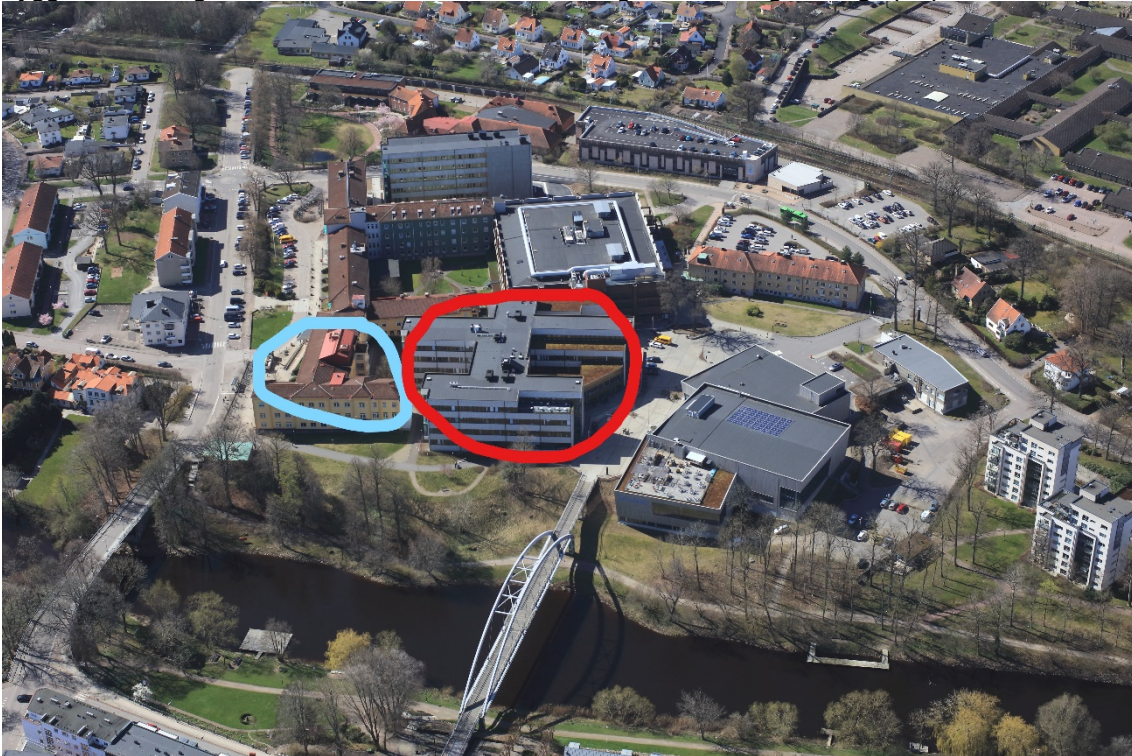
Figur 2. Flygfoto (taget från norr mot söder) över aktuellt område erhållet av Hälsostaden Ängelholm AB 2023-09-11. Aktuell yta med befintlig byggnad inringad i blått och byggnad färdigställd 2018 med kulvert inringad i rött.

I läge för planerat underjordsgarage finns idag en äldre byggnad (uppförd i slutet av 1800-talet) i tre våningar ovan mark med källare som rivs, se figur 2 (markerad med blått) och figur 3 nedan. Information saknas för hur denna byggnad är grundlagd.

På samma fastighet, väster om planerat garage finns en ny sjukhusbyggnad (kallad byggnad 71) med kulvertsystem som färdigställts 2018 (inringad med rött i figur 2 nedan). Denna byggnad är, enligt information från Hälsostaden i Ängelholm AB, grundlagd på platta.

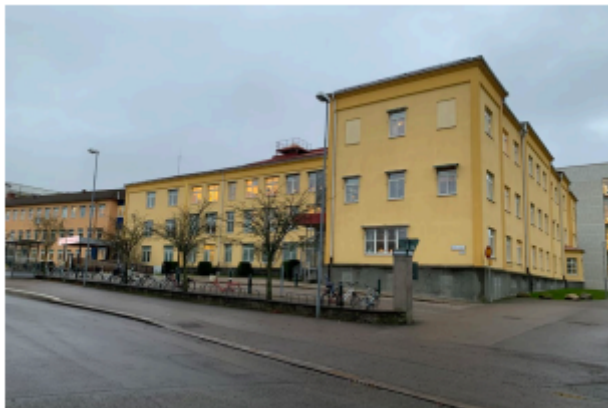
Figur 3. Foto över befintlig byggnad som rivs, i läge för planerat garage erhållet av Hälsostaden Ängelholm AB 2023-09-11.

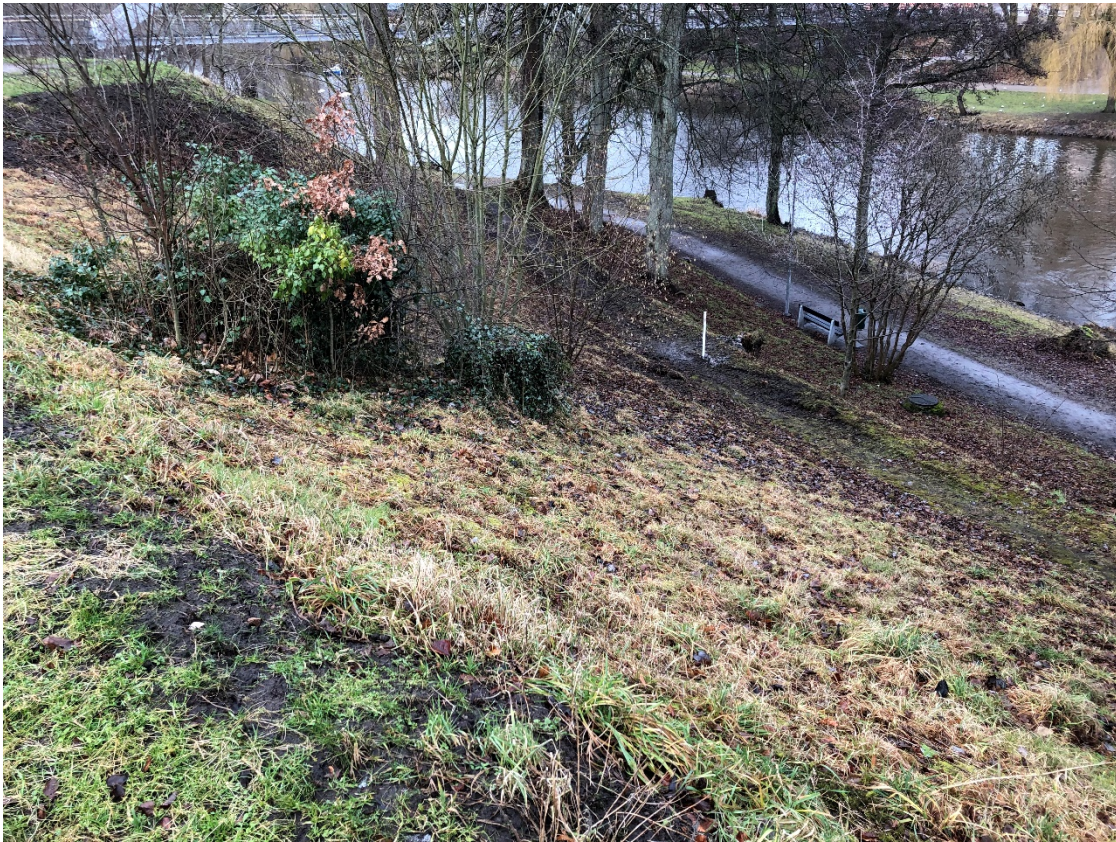
Figur 5. Topografi och ytbeskaffenhet kring Rönne å (norr om aktuellt område). Foto: Henrik Tuveesson, Sigma Civil AB.

Strax norr om aktuellt område sluttar marken ned mot Rönne å. Enligt tidigare utförda undersökningar varierar marknivåerna här mellan +1,5 och +10,7. Den lägre marknivån har inmätts längst med strandkanten till Rönne å, se figur 2 och 5. Här består ytan till största delen av en gräs- och växtb eklädd yta med enstaka träd och buskar. Längs med strandkanten finns även en grusad gångväg.

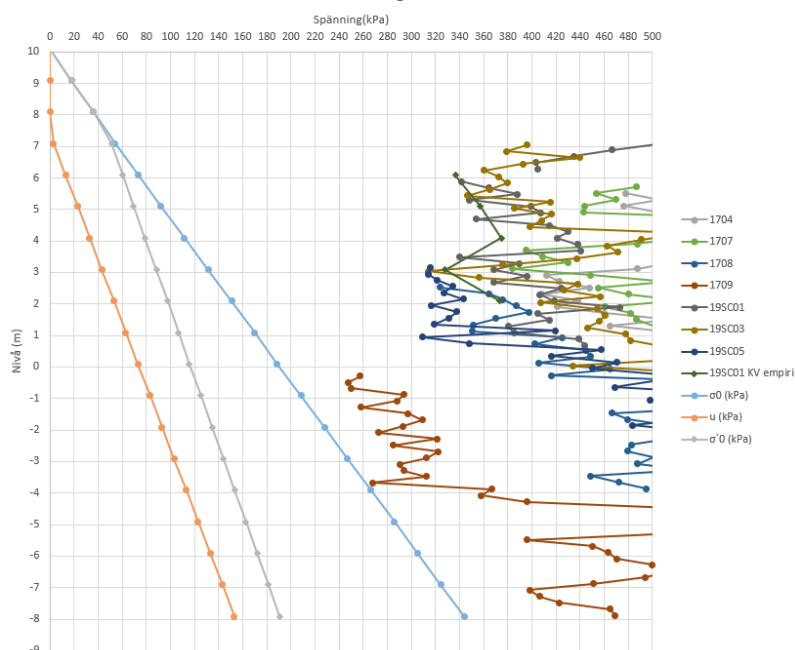
Figur 7. Rådande spänningssituation mot nivå (förkonsolideringsspanning och vertikal effektivspänning).

Sättningsberäkningar har ej kunnat utföras i tidigare utredningar då lerans deformationsegenskaper ej gått att tolka från utförda laborieförsök på grund av att proverna varit störda. Baserat på Empiri (Hansbo) och utförda CPT-sonderingar och laborieförsök bedöms jorden vara överkonsoliderad, se figur 7 och 8 nedan.
