UNDERLAG TILL DETALJPLANEBEDÖMNING VEJBY 246:13

UPPDRAG Översvämnings- och erosionsrisker i detaljplan	UPPDRAGSLEDARE Beatrice Nordlöf	DATUM 2021-09-23
UPPDRAGSNUMMER 30014676	UPPRÄTTAD AV Johanna Schmidt Fredrik Stenfeldt	GRANSKAD AV Beatrice Nordlöf

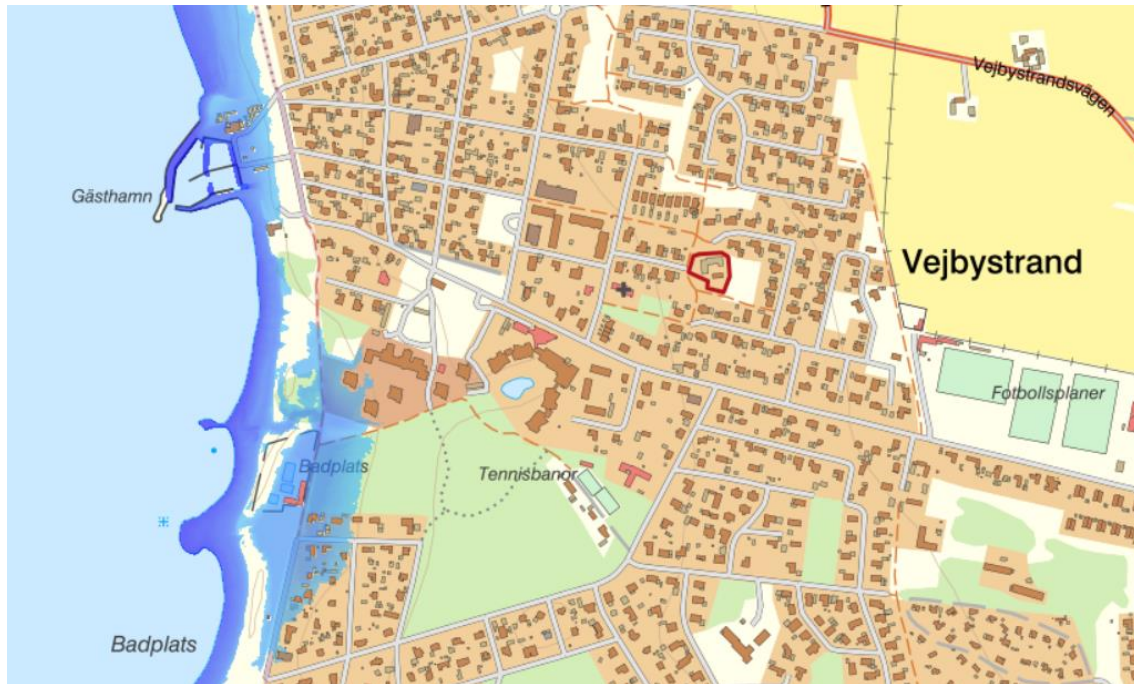
planområdet uppfyller de gällande kraven i översiktsplanen och inte är att betrakta som riskområden för översvämning vid höga havsnivåer. I Figur 7 visas planområdets läge jämfört med översvämningsutbredningen motsvarande en havsnivå på +4 m.

Figur 7 Skärmlapp från SCALGO Live som visar översvämningsutbredning vid +4 meter över havet. Detaljplaneområdet är markerat med rött.

Ängelholms kommuns översiktsplan anger att ny bebyggelse ska placeras på nivåer över +3,5 m (RH2000), och för ny samhällsviktig bebyggelse gäller nivå +4,0 m (RH2000). Detaljplaneområdet är beläget på marknivå kring +17 m (RH2000), vilket innebär att

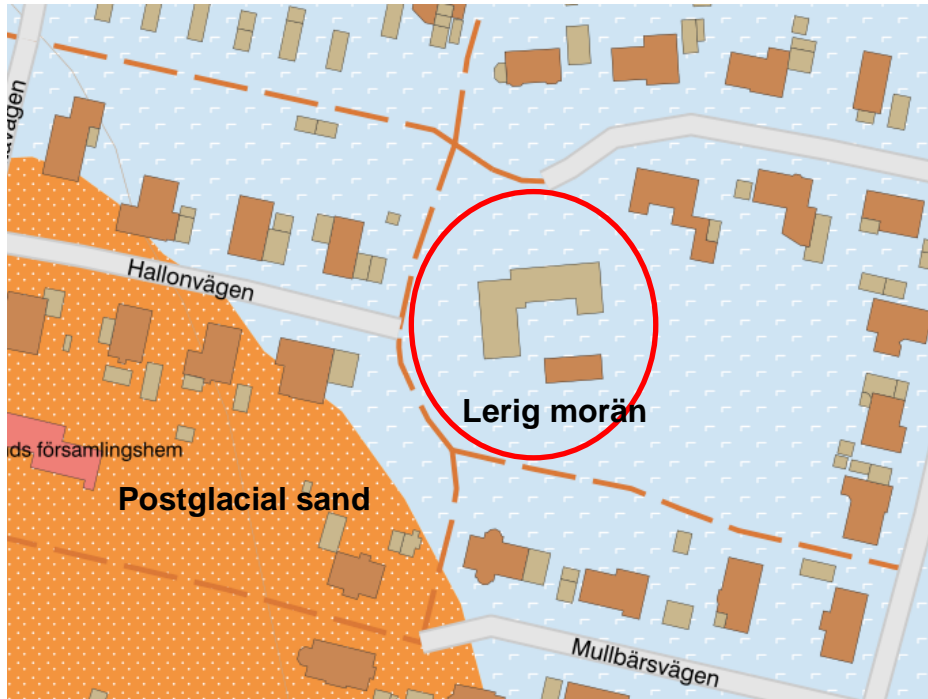
Inom detaljplaneområdet utgörs jordlagren av lerig morän. Mot väster angränsar ett område postglacial sand. Jordmäktigheterna i området är stora och djup till berg ligger djupare än 50 m. Se figur 8 nedan för jordartskarta över området.

Figur 8 Jordartskarta över området, aktuell fastighet markerad med en röd ring (<https://apps.sgu.se/kartvisare/kartvisare-jordarter-25-100.html>)

Byggbarheten är god inom fastigheten. Jordlagren utgörs av lerig morän och klassas som fastmark det vill säga att byggbarheten är god.

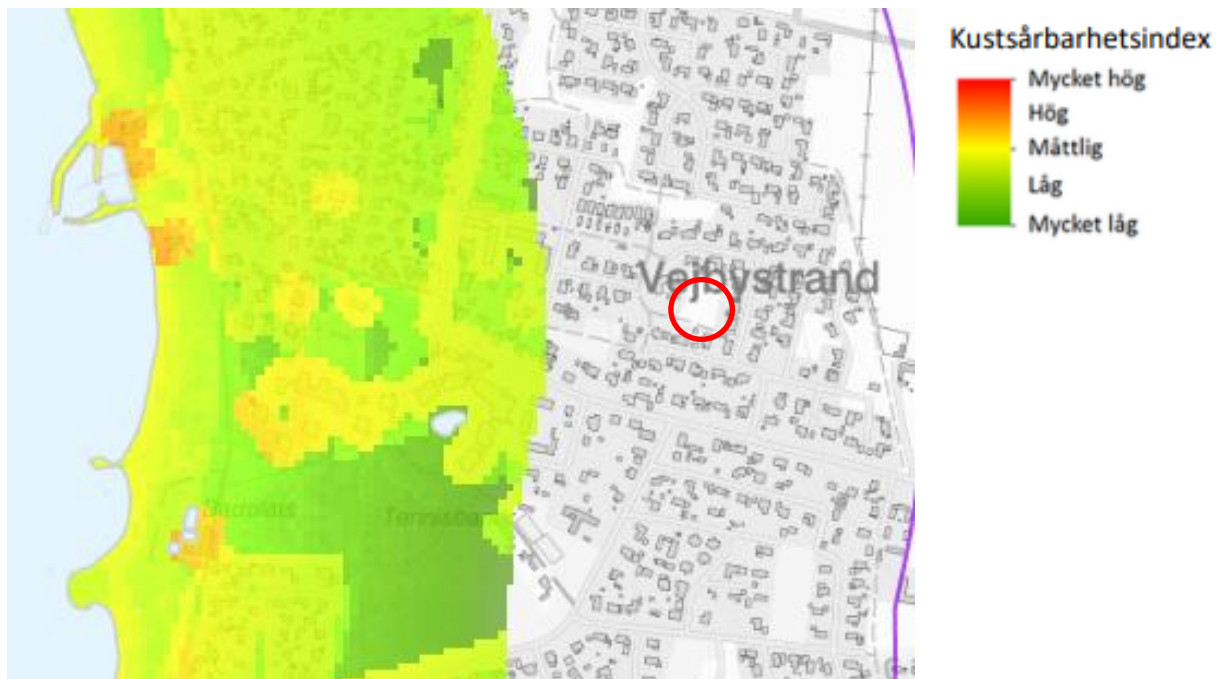
Tillgängligt kartunderlag från SGU (SGU, 2021) och SGI (SGI, 2021), med avseende på förutsättningar för ras, skred och erosion, visar på att det ej föreligger några risk för ras, skred och erosion inom detaljplaneområdet. Fastigheten ligger ca 100 m utanför den zon där områden klassas enligt *kustsårbarhetsindex erosion* av SGI enligt skalan Mycket hög till mycket låg. Där Kustsårbarhetsindexet är en funktion av förutsättningar för erosion och samhällsvärden som kan påverkas av erosionen. Se figur 9 nedan.

Figur 9 Klassning av kusterbarhet index utmed kusten i Vejbystrand. Aktuell fasighet markerad med en röd ring (SGI 2021)
