MUR (Markteknisk undersökningsrapport)/ Geoteknik
KYRKOGRÅRDEN 7:71 M FL, HJÄRNARP

Ängelholms
kommun

Slutrapport

Uppdrag: 333904 Kyrkogården 7:71 m fl.
Titel på rapport: MUR (Markteknisk undersökningsrapport)/
Geoteknik Kyrkogården 7:71 m fl, Hjärnarp
Status: Slutrapport
Datum: 2023-06-02

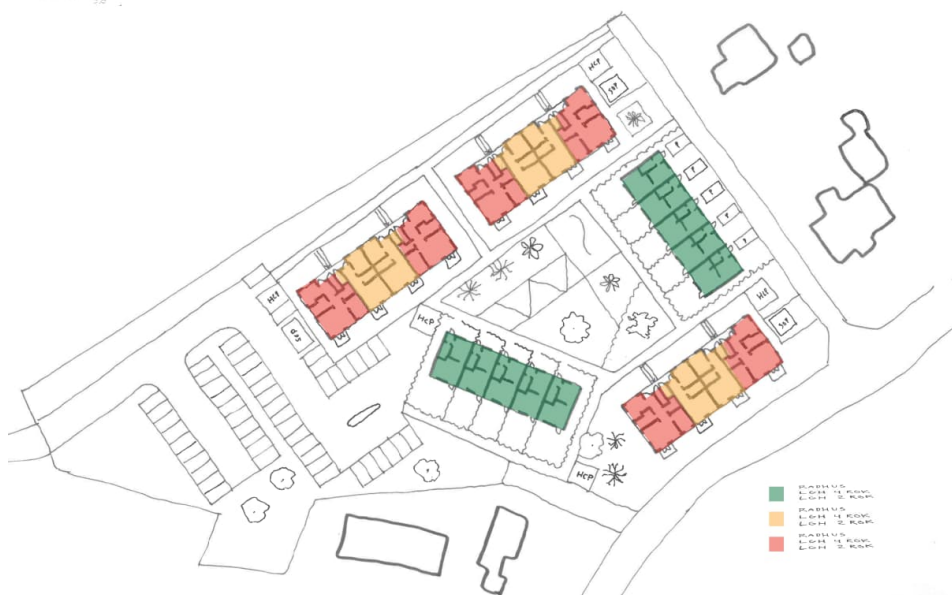
Figur 2. Situationsplan inom aktuellt område. [3]

Inom området planeras i den östra delen byggnation av bostäder, hårdtytor och grönytor, se figur 2.

Västra delen av undersökningsområdet kommer i huvudsak nyttjas som parkeringsyta, med garage eller förråd i nordvästra delen. I södra delen av området kan det enligt information från beställaren möjligen bli aktuellt med dagvattenfördröjning eller ett dagvattenmagasin.

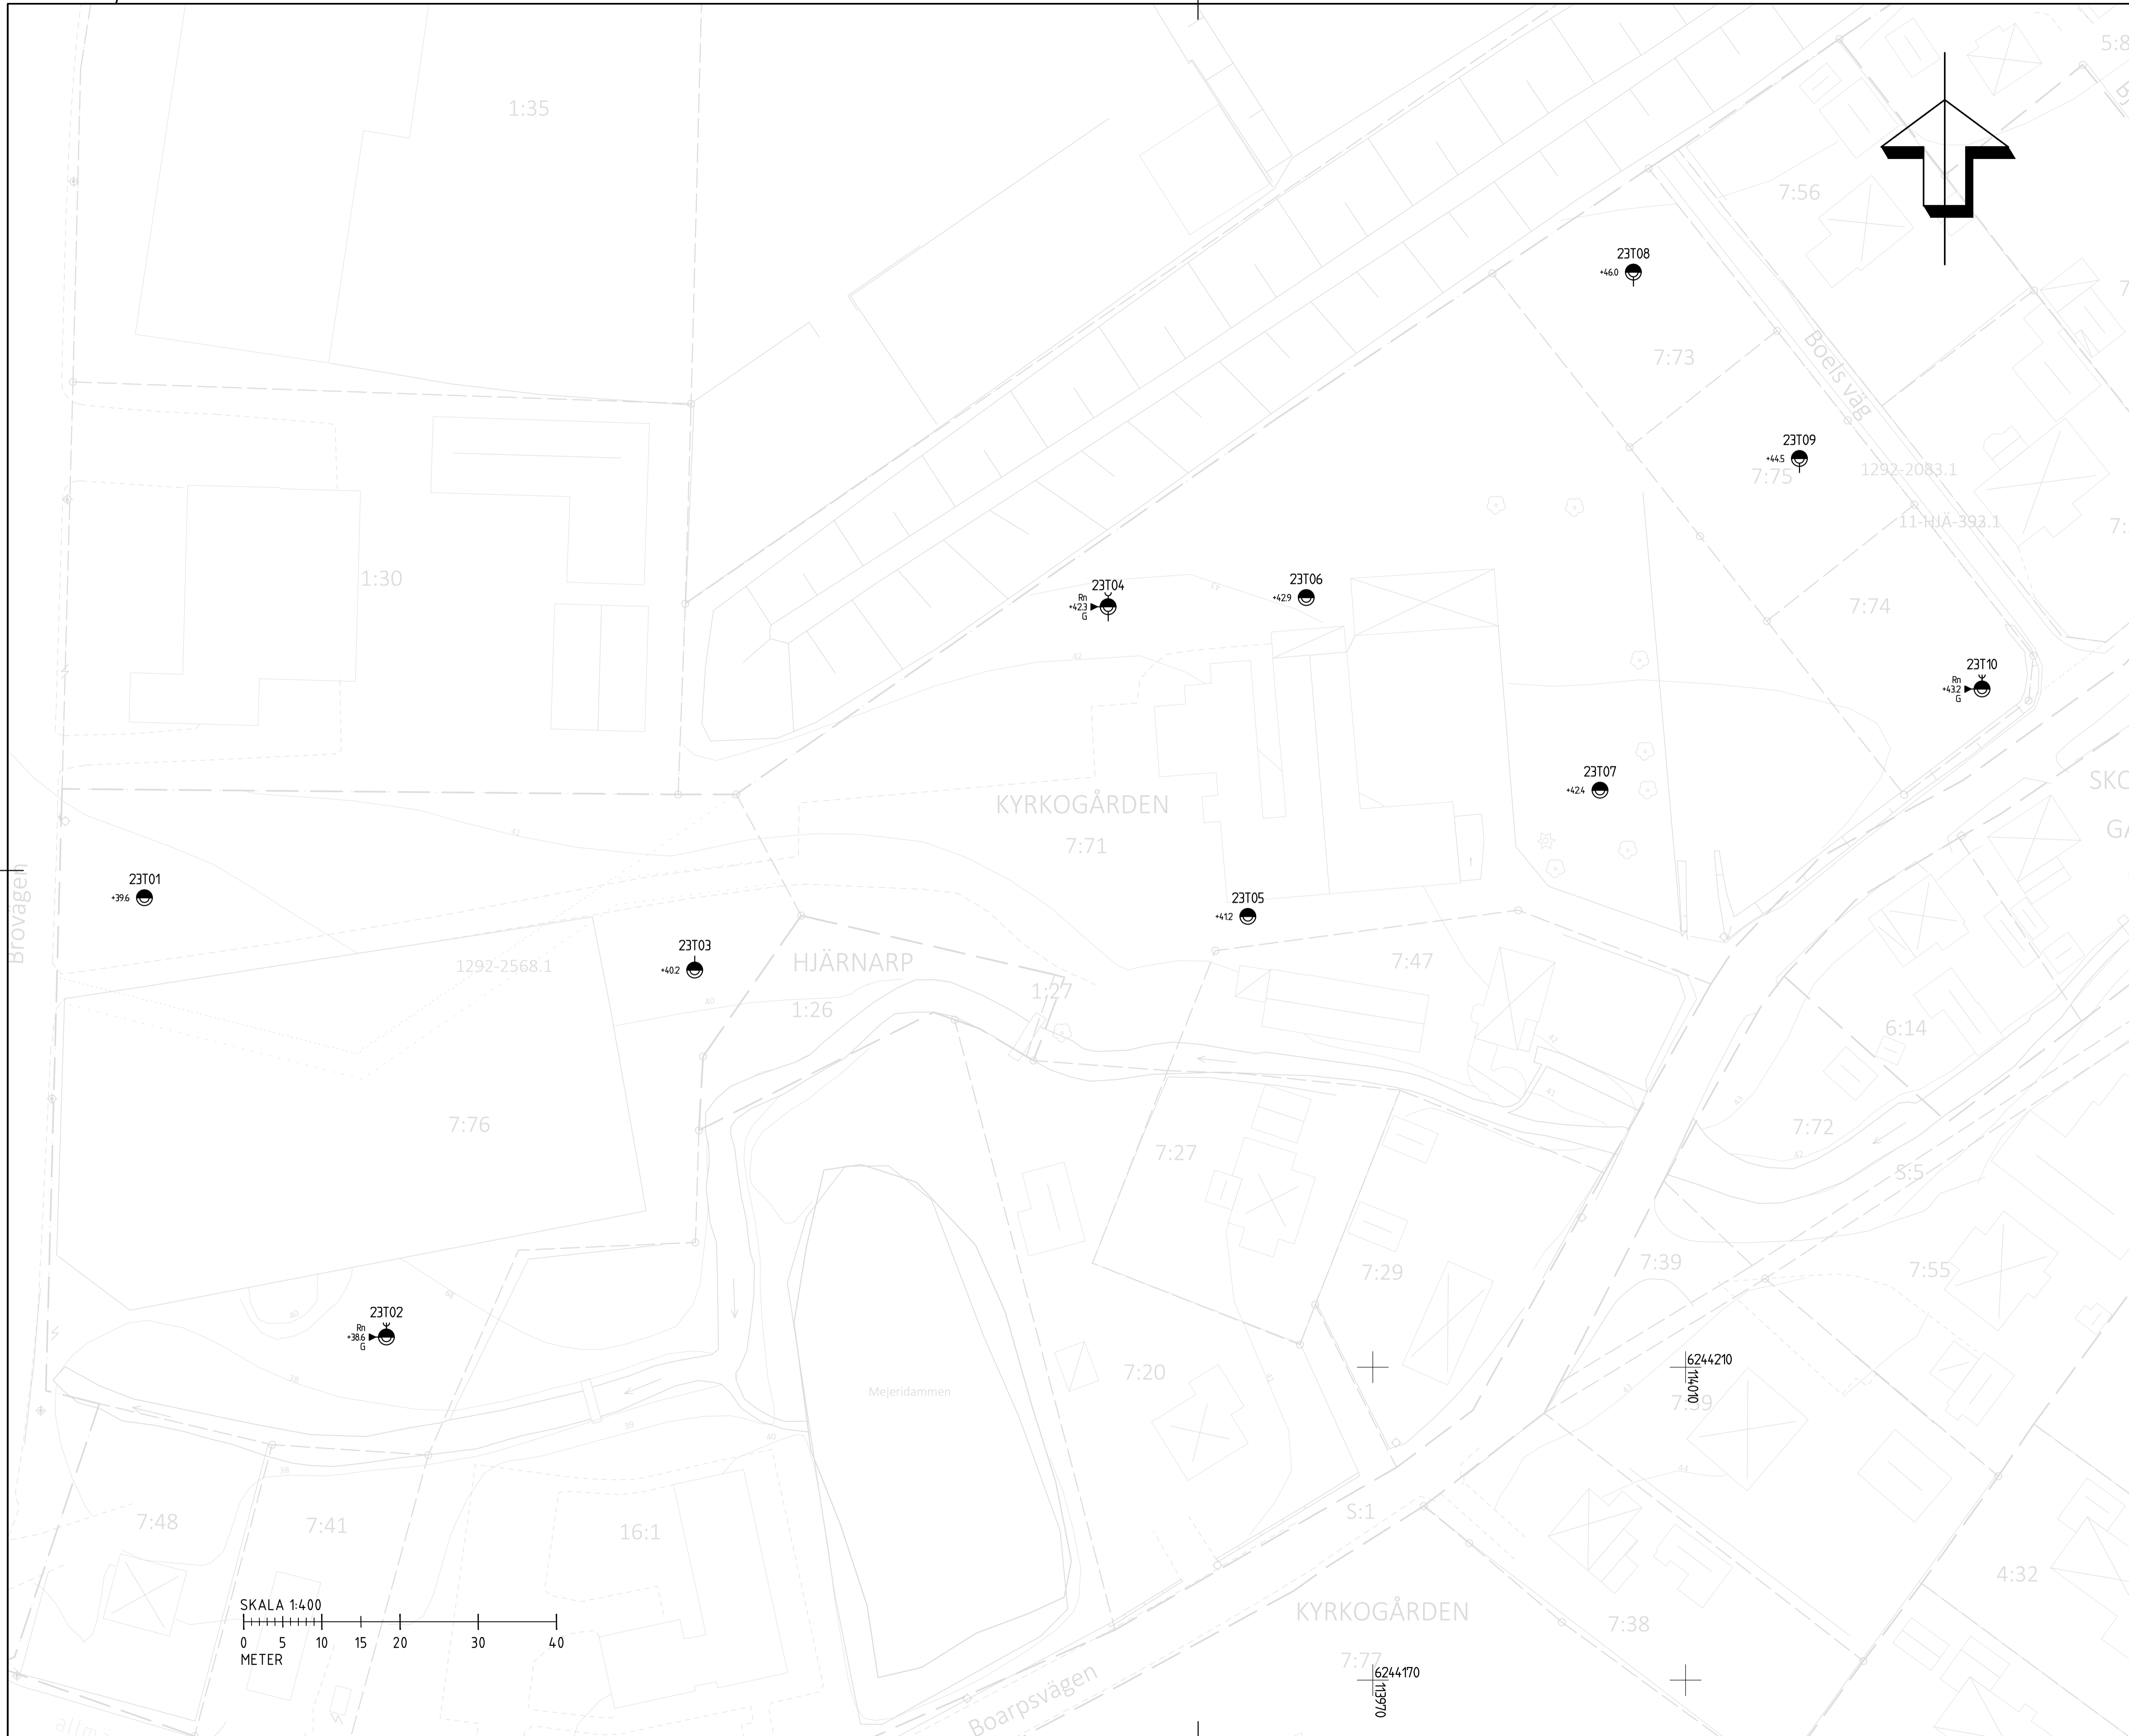
FÖRKLARINGAR:
 5:8 UNDERSÖKNINGSPUNKTERNA 23T01-23T10 ÄR UTFÖRDA AV TYRÉNS SVERIGE AB UNDER MAJ 2023.
 SE SGF'S BETECKNINGSSYSTEM www.sgf.net SAMT AV SGF KOMPLETTERAT BETECKNINGSBILD 2016-11-01.
 RITNINGEN GÄLLER ENDAST GEOTEKNISK REDOVISNING.

Utförda sonderingar redovisas i plan och sektion på ritningarna G-11-1-001 och G-11-3-001.

Utförda provtagningar redovisas i bilaga 1 samt i plan och sektion på ritningarna G-11-1-001 och G-11-3-001.

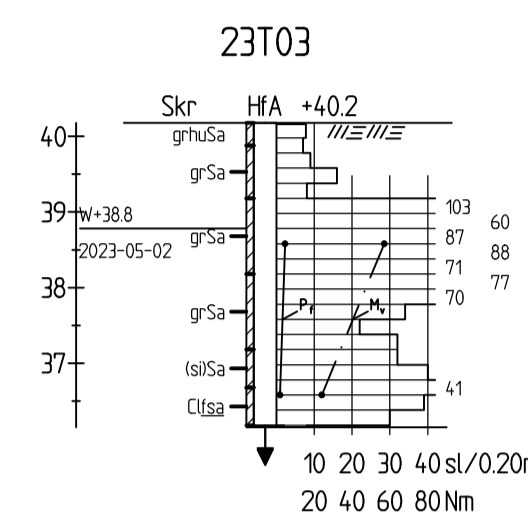
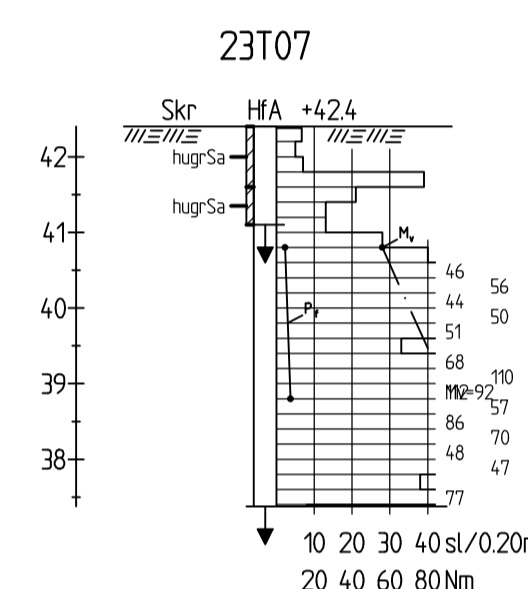
KYRKOGRÄDEN 7.71 M FL, HJÄRNARP
 GEOTEKNISK UNDERSÖKNING
 ENSTAKA UNDERSÖKNINGSPUNKTER

FÖRKLARINGAR:
 UNDERSÖKNINGSPUNKTERNA 23T01-23T10 ÄR UTFÖRDA AV TYRÉNS SVERIGE AB UNDER MAJ 2023.
 SE SGF'S BETECKNINGSSYSTEM www.sgf.net SAMT AV SGF KOMPLETTERAT BETECKNINGSBLAG 2016-11-01.
 RITNINGEN GÄLLER ENDAST GEOTEKNISK REDOVISNING.
