PM Kompletterande skyfallsutredning för detaljplan Pilen 10 m.fl.

Upprättad av Elin Olsson, Beatrice Nordlöf
 Uppdragsnummer 30046503
 Uppdrag Pilen 10 kompletterande skyfallsutredning
 Kund Ängelholms kommun
 Uppdragsledare Beatrice Nordlöf

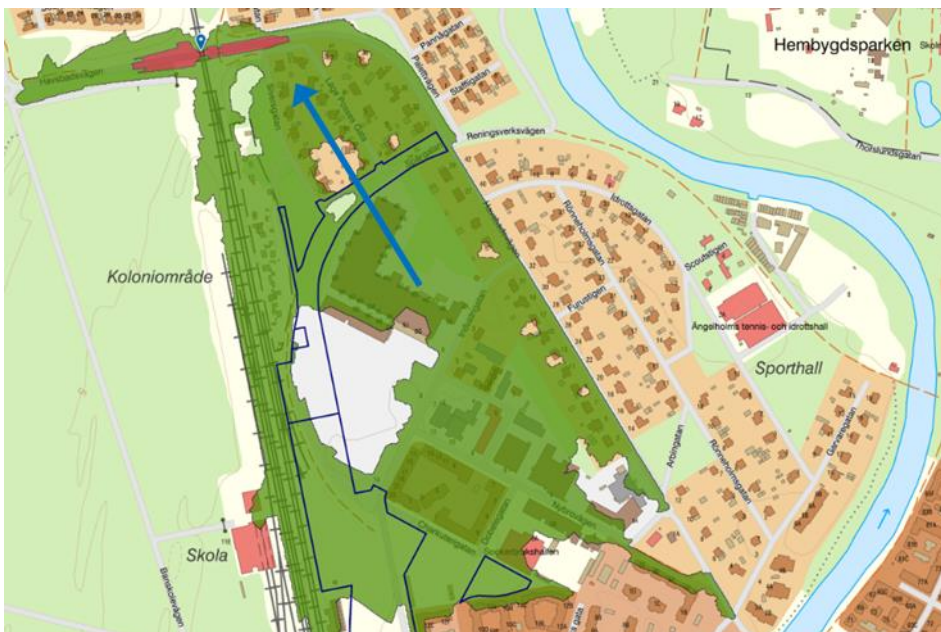
Figur 2. Befintligt avrinningsområde där stora delar av planområdet ingår. Blå pil markerar flödesriktning. Detaljplanegränser för pågående planer är markerade med svart.

I dagsläget avvattnas merparten av planområdet och angränsande områden norrut mot en viadukt vid Havsbadsvägens passage under järnvägen (se Figur 2).

Avrinningsområdet, inom vilket en stor del av planområdet ingår, avrinner mot den tänkta cirkulationsplatsen, till skillnad mot befintliga förhållanden då avrinningen sker mot järnvägspassagen i norr (jämför Figur 2 och Figur 4).

Järnvägsgatan och området söder om denna avrinner nu mot cirkulationsplatsen, i stället för till passagen under järnvägen (jämför Figur 2 och Figur 6).

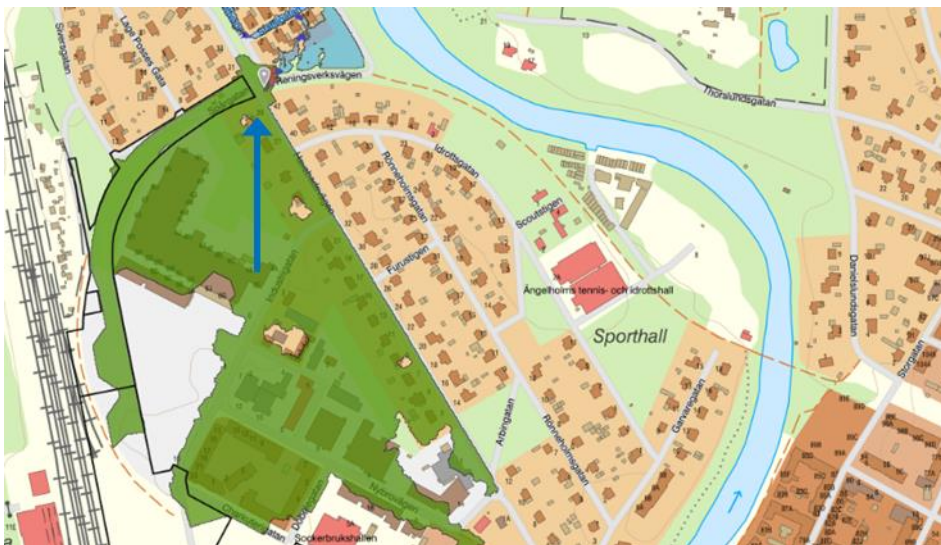
Figur 6. Avrinningsområdets omfattning i vilket stora delar av planområdet ingår. Blå pil markerar flödesriktning.
