PLANERINGSUNDERLAG/GEOTEKNIK OCH MILJÖGEOTEKNIK

DETALJPLAN KÄRRA 1:2
ÄNGELHOLMS KOMMUN

SLUTRAPPORT 2019-05-22

UPPDRAG 293325, Detaljplan Kärra 1:2, Ängelholm
Titel på rapport: Planeringsunderlag/ Geoteknik och Miljögeoteknik,
Detaljplan Kärra 1:2 Ängelholms kommun
Status: Slutrapport
Datum: 2019-05-22, Rev B 2021-03-05

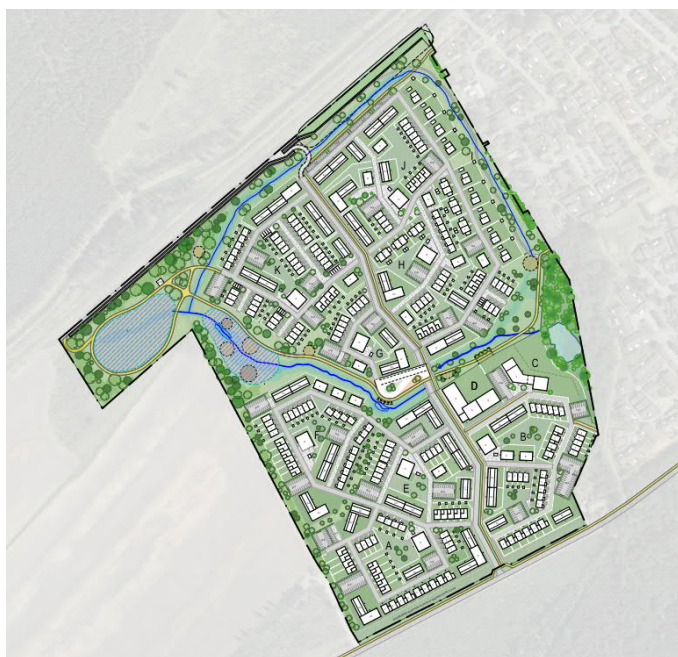
Figur 2. Illustrationsplan upprättad av Radar 2021-02-26.

Exploateringsområdet avses omfatta bostäder, kvartersmark, parkmark, gator, öppna diken samt dagvattenmagasin i västra delen. Området avses terrasseras och markytan i östra delen kommer att höjas som mest ca 2 m.

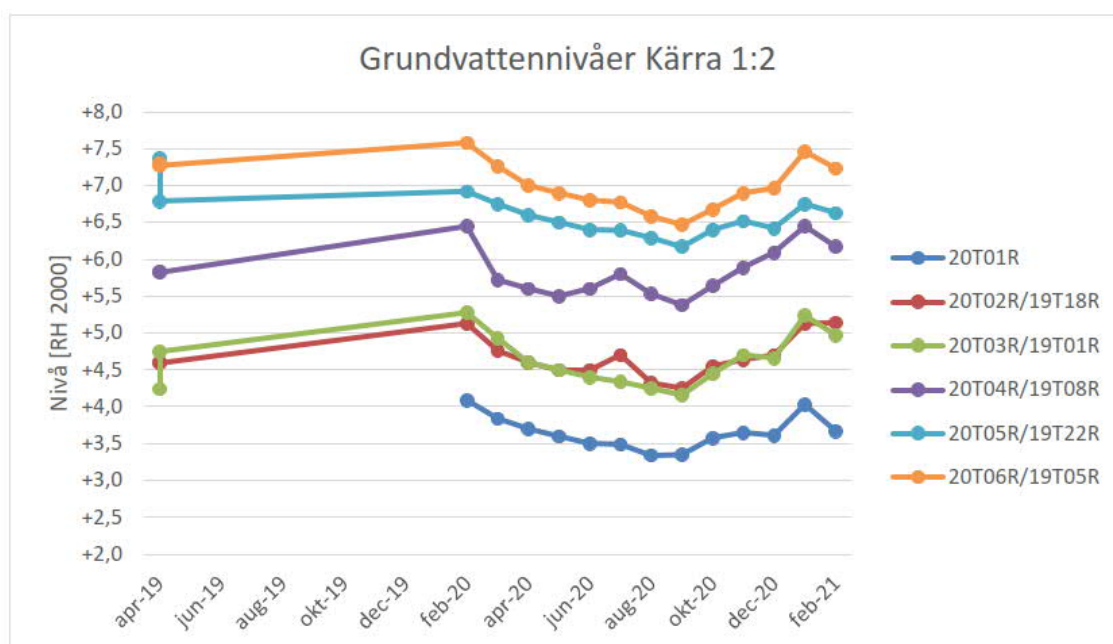
Figur 4. Redovisning av uppmätta grundvattennivåer (RH 2000) från [1].

Grundvattennivån har mätts i 5 st grundvattenrör inom området under april 2019. Uppmätta nivåer varierar mellan +4,6 och +7,4 vilket motsvarar mellan 0,8 och 1,4 m under markytan.

I februari 2020 installerades ytterligare 6 st grundvattenrör. Dessa har mätts 1 gång/månad under 1 års tid, från februari 2020 till februari 2021.

Uppmätta nivåer varierar mellan +3,3 och +7,5, vilket motsvarar mellan 0,0 och 2,1 m under markytan.

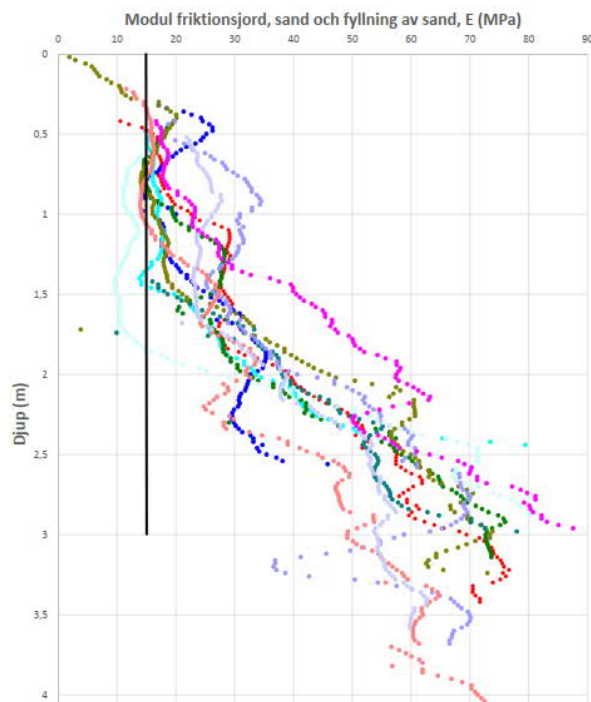
Figur 5. Sandens uppmätta E-modul från [1]. Karakteristiskt värde redovisas med svart streck.

Sandens mäktighet är satt till 3 m eftersom under det djupet har sanden mycket fast lagringstäthet och sättningsutvecklingen bedöms som obetydlig. Sandens egenskaper har utvärderats från utförda sonderingar i [1] och ett konservativt värde för E-modulen har bestämts till $E_k = 15$ MPa.
